AUDI E-TRON 4X4

TESTDATO: 05.09.2025

NBF Tilstandsrapport er utarbeidet av Norges Bilbransjeforbund og Forbrukerrådet.

## OPPSUMMERT STATUS PÅ KJØRETØY

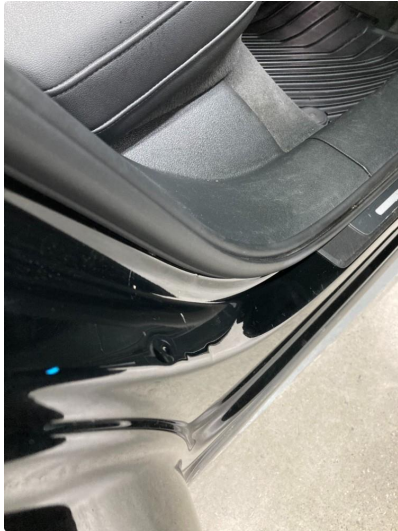
| Punkt | | Beskrivelse | Plassering |
|---|---|---|---|
| 1.1 | Terskler/innlastningssone | Noen småbulker på innsteg bak. (Normal bruksslitasje) | |

1.1 Noen småbulker på innsteg bak. (Normal bruksslitasje)

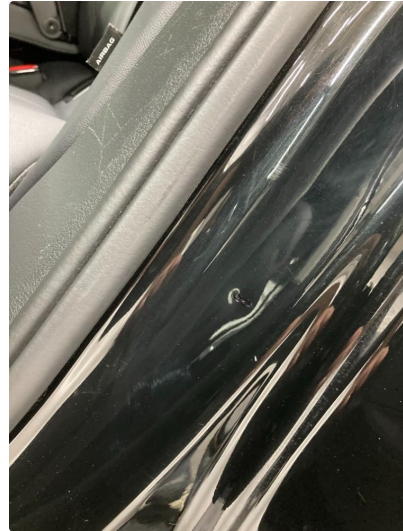
1.1 Noen småbulker på innsteg bak. (Normal bruksslitasje)

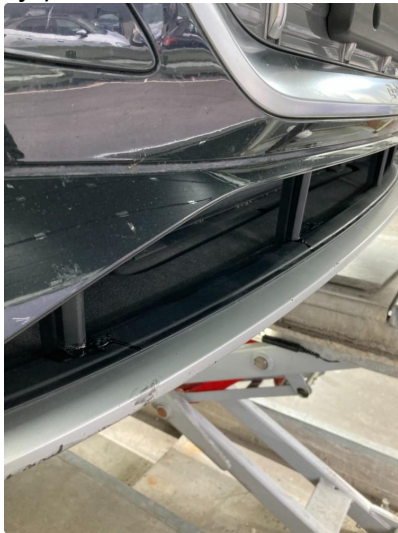
| Punkt | | Beskrivelse | Plassering |
|---|---|---|---|
| 1.2 | Grill | Spiler i nedre grill har blitt limt. | |

1.2 Spiler i nedre grill har blitt limt.
