# NAF Bruktbiltest

**Testdato**  
03.06.2025

| <b>Bilmerke</b> | Seat | <b>Motorstørrelse</b> | 0 cm <sup>3</sup> |
| <b>Modell</b> | MII | <b>Motoreffekt</b> | 61 kW |

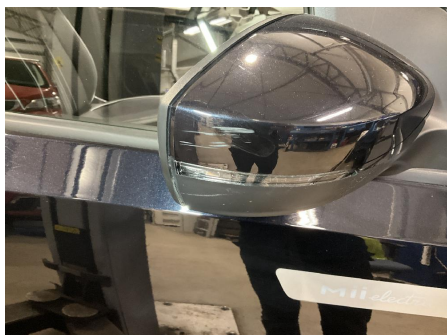
**1. Utvendig speil**

| Ref.Id | Repareres | Resultat | Beskrivelse |
|---|---|---|---|
| 87.9 | Utvendig speil | Ripe i speilhus: | Høyre |

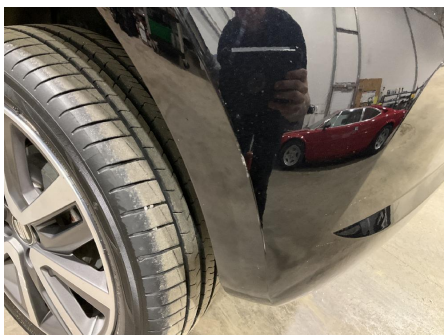
**2. Lakk / karosseri utvendig**

| Ref.Id | Repareres | Resultat | Beskrivelse |
|---|---|---|---|
| 86.3 | Lakk / karosseri utvendig | Lakkriper: | Støtfanger bak |
| 86.12 | | Steinsprut/lakksår | Støtfanger foran, Høyre bakdør, Høyre bakskjerm |

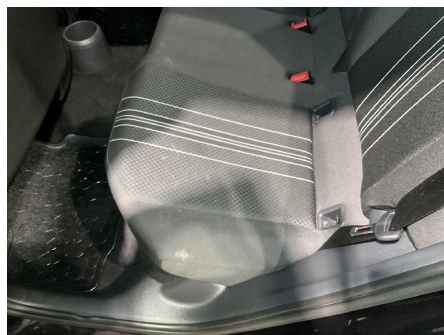
**3. Seter**

| Ref.Id | Repareres | Resultat | Beskrivelse |
|---|---|---|---|
| 98.2 | Seter | Misfarget/skittent: | Venstre bak |

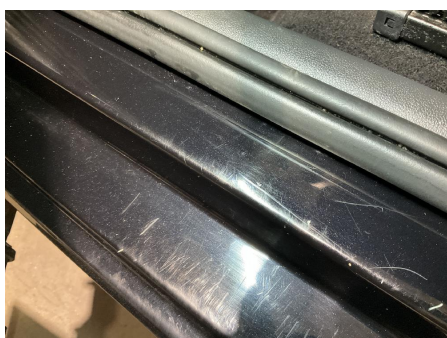
**4. Døråpning**

| Ref.Id | Repareres | Resultat | Beskrivelse |
|---|---|---|---|
| 97.3 | Døråpning | Rust: | Venstre fordør |

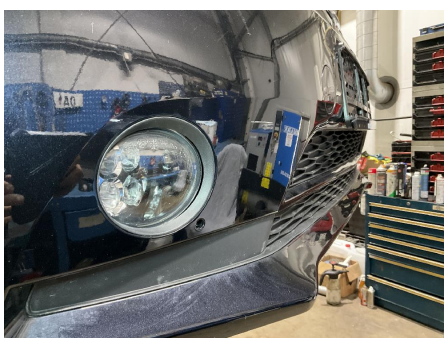
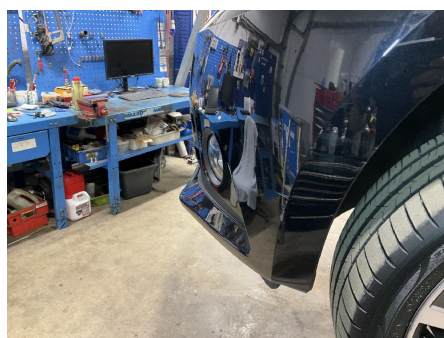
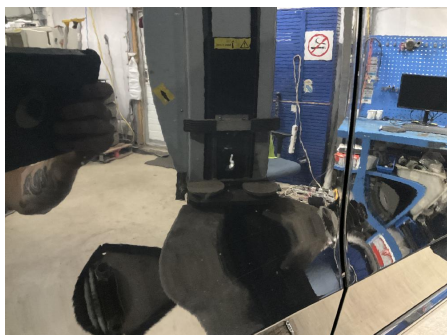
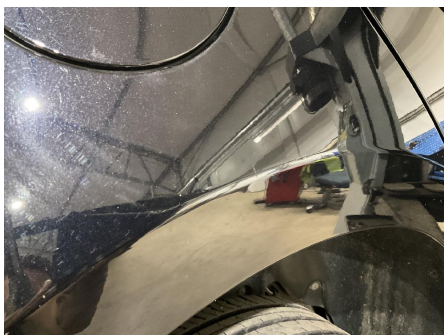
| Ref.Id | Opplysning | Resultat | Beskrivelse |
|---|---|---|---|
| 86.17 | Lakk / karosseri utvendig | Lakkriper: | Panser, Tak, Høyre bakdør, Høyre bakskjerm |
| 86.19 | | Småbulker: | Høyre forskjerm, Høyre bakskjerm |
| 86.20 | | Bulk(er) | Venstre bakskjerm |
| 86.21 | | Steinsprut: | Panser, Tak, Venstre bakskjerm, Høyre bakskjerm |

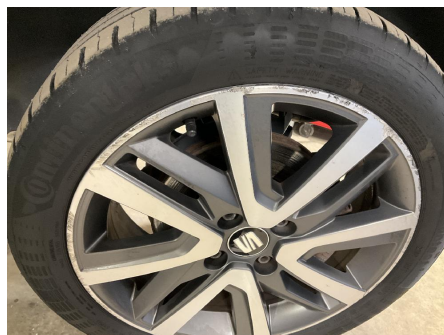
**9. Felg**

| Ref.Id | Repareres | Resultat | Beskrivelse |
|---|---|---|---|
| 66.8 | Felg | Vesentlig ripe / hakk inn til grunnmaterialet: | Venstre foran, Venstre bak, Høyre foran, Høyre bak |
