VOLKSWAGEN TRANSPORTER 150 HK AUTOMAT 4X4
TESTDATO: 31.03.2025
KODE: 1678977

| LJ80787 | 121 394 KM | 19.03.2021 Førstegang registrert | Diesel |

NBF Tilstandsrapport er utarbeidet av Norges Bilbransjeforbund og Forbrukerrådet.

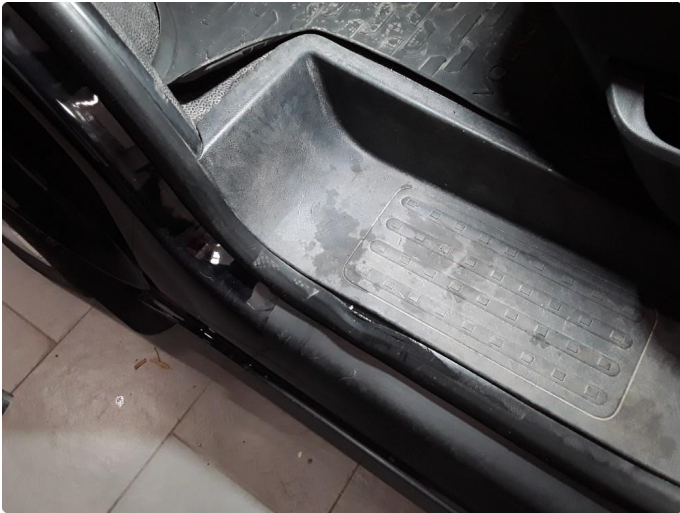
| Punkt | Beskrivelse | Plassering |
|---|--|---|
| 1.2 Dører | Noe slitasje på dørpakning i førerdør. Normal bruksslitasje | venstre foran |

1.2 Noe slitasje på dørpakning i førerdør. Normal bruksslitasje

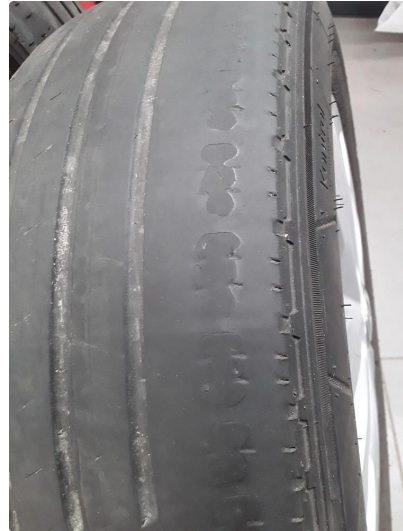
| Punkt | Beskrivelse | Plassering |
|---|--|---|
| 1.4 Dekk/Felger | Nedslitte sommerdekk. Ny monteres før levering. | høyre foran |

1.4 Nedslitte sommerdekk. Ny monteres før levering.
