NAF Bruktbiltest

Testdato
26.03.2025

Bilmerke	Peugeot	Motorstørrelse	1997 cm ³
Modell	EXPERT	Motoreffekt	90 kW
Type	V	Aksler i drift	1
Registreringsnr.	DR40386	Drivstofftype	Diesel
Understellsnr.	VF3VFAHKHHZ056091	Kjøretøygruppe	315
Km.stand.	184257	Bruktimportert	Nei
Farge	Hvit	Registreringsår	2017
Karosseritype	Integrert førerhus	Registrert første gang	07.12.2017
		Frist for neste EU kontroll	16.04.2026

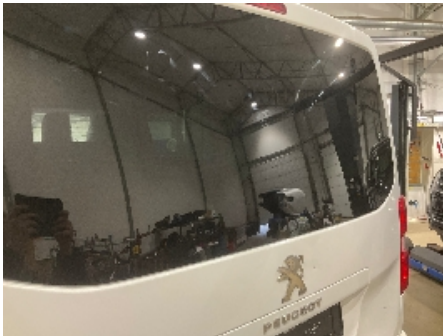
**1. Vindusvisker, spylar
(foran/bak)**

37.3	Registerreim	Det foreligger ingen dokumentasjon på bytte av registerreim iht oppgitt intervall. Nærmere undersøkelse/kontroll anbefales	
51.7	Vindusvisker, spyler (foran/bak)	Vinduspusserarm eller blad er defekt / mangler	Bakrute

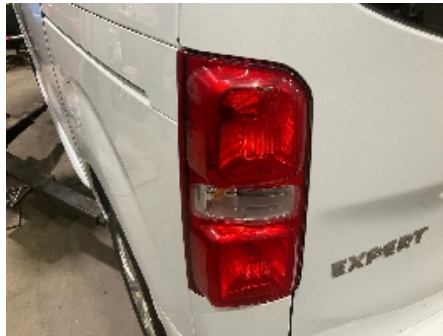
2. Lys

6.10		Rust på bremseskive:	Høyre foran, Høyre bak, Venstre bak, Venstre foran
17.11	Lys	Skadet lykteglass:	Venstre baklys
17.15		Vann / kondens i lykt:	Venstre baklys

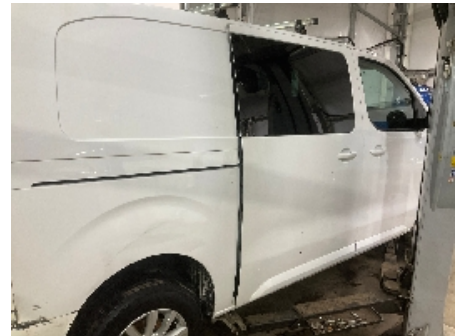
3. Lås

83.5		Defekt gassfjær / fjær:	Bakluke/-dør
84.2	Lås	Feilfunksjon på lås:	Høyre side bakerst
86.2	Lakk / karosseri utvendig	Lakkriper:	Støtfanger bak, Støtfanger foran, Bakluke, Høyre bakdør

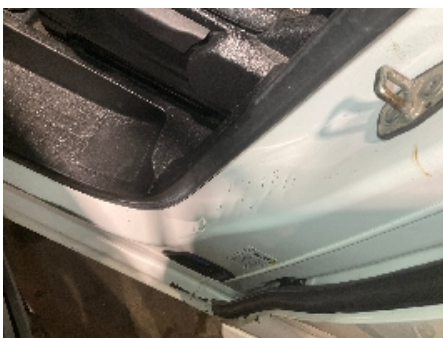
4. Døråpning

88.1	Underside	Skadet/løs innerskjerm:	Høyre foran, Venstre foran
97.1	Døråpning	Sår eller skade:	Venstre fordør
98.2	Seter	Misfarget/skittent:	Høyre foran, Venstre foran

Ref.Id	Opplysning	Resultat	Beskrivelse
86.19		Bulk(er)	Høyre bakdør, Tak, Bakluke, Høyre sidekanal, Høyre fordør
86.20		Steinsprut:	Hele karosseriet
86.24		Rustangrep:	Høyre sidekanal, Høyre bakskjerm, Venstre bakskjerm, Høyre bakdør, Venstre bakdør, Høyre fordør, Venstre fordør, Tak, Høyre forskjerm, Venstre forskjerm, Venstre sidekanal, Bakluke
97.5	Døråpning	Sår eller skade:	Høyre fordør, Høyre skyvedør, Venstre skyvedør

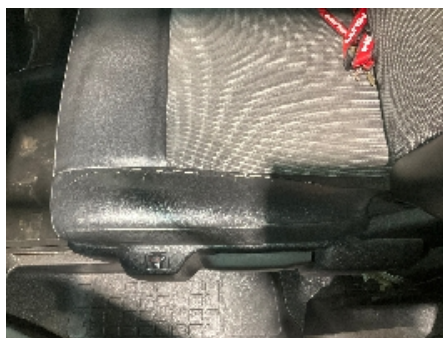
5. Seter

98.3		Hull/rift gjennom setetrekk:	Venstre foran
98.6		* Midtre sete/sittepute - mangler	
102.2	Laste-/bagasjerom	Skader i deksler/panel/vegger/gulv	
102.4		Forurensing og/eller ubehagelig lukt

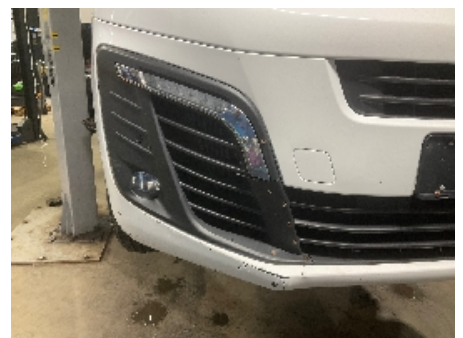
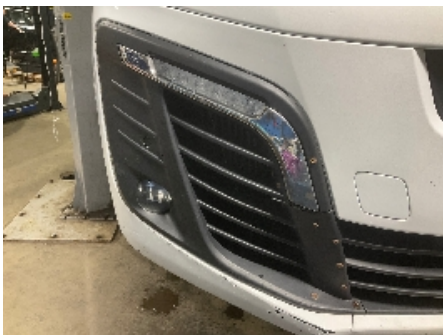
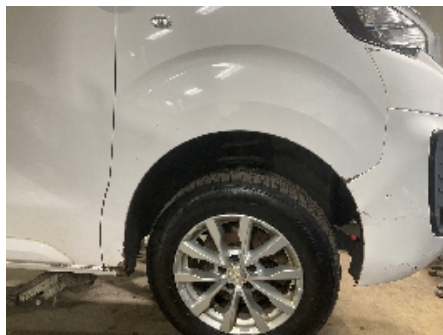
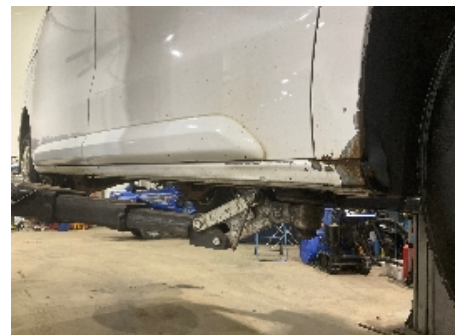
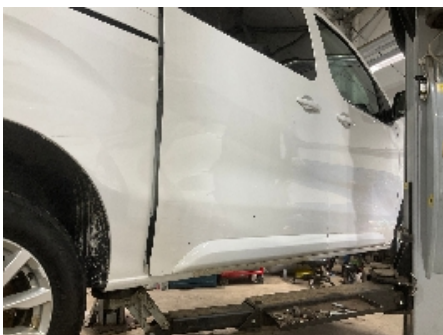
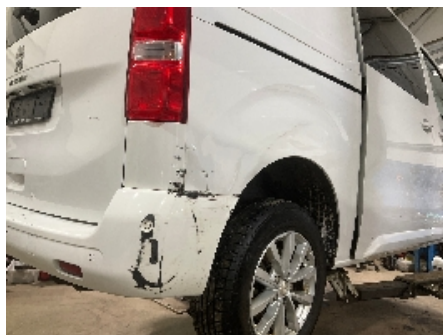
86.3		Skadet:	Høyre bakskjerm, Støtfanger bak, Høyre sidekanal, Støtfanger foran
86.11		Steinsprut/lakksår	Venstre sidekanal, Høyre sidekanal, Venstre bakskjerm, Høyre bakdør, Venstre bakdør, Venstre fordør, Tak, Støtfanger bak, Høyre bakskjerm, Høyre forskjerm, Støtfanger foran, Bakluke, Høyre fordør, Venstre forskjerm

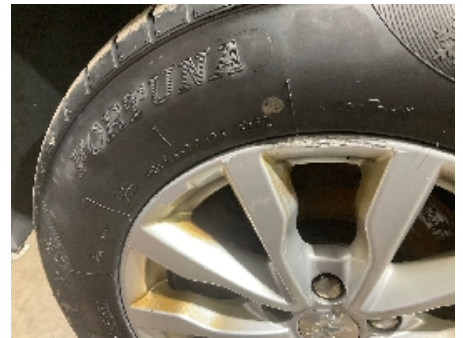
18. Felg

58.5	Tilstand 12 volt batteri	Bør lade batteri	
66.8	Felg	Vesentlig ripe / hakk inn til grunnmaterialet:	Venstre foran
67.7	Ekstra hjulsett	Mønsterdybde under 1,6mm for sommerdekk og 3,0mm for vinterdekk:	1 dekk

Ref.Id	Opplysning	Resultat	Beskrivelse
60.7	Tilleggsvarmer / parkeringsvarmer	Ikke funksjonsprøvd	
66.10	Felg	Ripe/slitasje på felg	Høyre foran, Høyre bak, Venstre bak
66.12		Påbegynnende oksidering:	Venstre foran, Høyre foran, Høyre bak, Venstre bak
67.28	Ekstra hjulsett	Dekk er noe skjevslett	3 dekk
82.15	Siderute/bakrute	Ripe/slitasje:	Bakrute
86.16	Lakk / karosseri utvendig	Lakkriper:	Tak
86.18		Småbulker:	Støtfanger bak, Høyre forskjerm
