NAF Bruktbiltest

Testdato
05.07.2025

Bilmerke	Nissan	Motorstørrelse	cm ³
Modell	Leaf 40kWh	Motoreffekt	110 kW
Type	ZE1	Aksler i drift	1
Registreringsnr.	EK88707	Drivstofftype	Elektrisk
Understellsnr.	SJNFAAZE1U0021565	Kjøretøygruppe	101
Km.stand.	105984	Bruktimportert	Ja
Farge	Svart	Registreringsår	2018
Karosseritype	Flerbruksbil	Registrert første gang	11.07.2018
		Frist for neste EU kontroll	29.11.2026

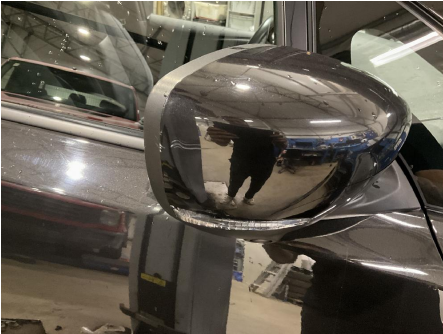
1. Utvendig speil

86.12		Steinsprut/lakksår	Støtfanger foran, Støtfanger bak
87.9	Utvendig speil	Ripe i speilhus:	Høyre
96.1	Dørtrekk	Hull/rift/flenge i dørtrekk:	Høyre fordør

Ref.Id	Opplysning	Resultat	Beskrivelse
86.21		Steinsprut:	Venstre fordør, Venstre forskjerm, Høyre fordør, Venstre bakdør, Høyre bakdør, Venstre bakskjerm, Høyre bakskjerm
86.25		Rustangrep:	Tak
86.31		Bilen har noe penselflekking av steinsprut/riper i lakk	
87.11	Utvendig speil	Ripe i speilhus:	Venstre
88.13	Underside	Stedvis rustdannelser i vognbunn/understell	Midten foran, Høyre foran, Venstre foran
96.4	Dørtrekk	Liten skade i dørtrekk:	Bakluke/-dør
96.5		Skittent/misfarget dørtrekk	Høyre bakdør, Bakluke/-dør
97.5	Døråpning	Sår eller skade:	Venstre bakdør

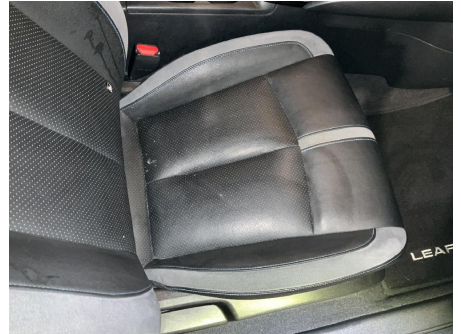
3. Seter

97.1	Døråpning	Sår eller skade:	Høyre bakdør, Høyre fordør
98.2	Seter	Misfarget/skittent:	Høyre foran, Venstre bak
98.3		Hull/rift gjennom setetrekk:	Venstre bak, Venstre foran

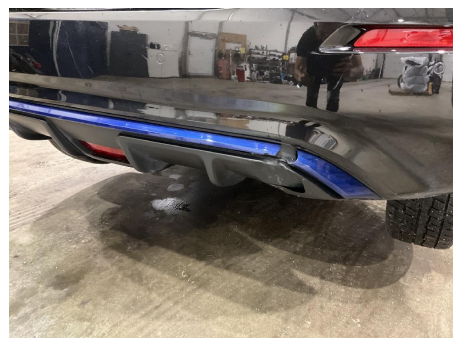
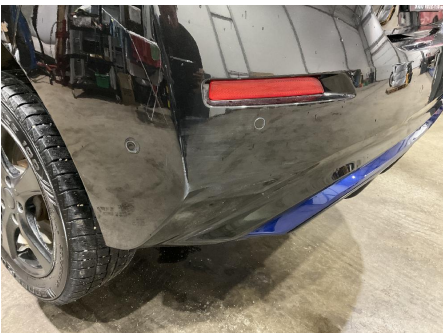
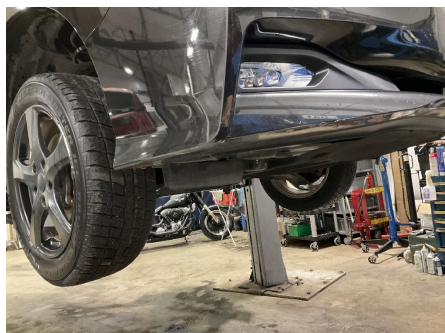
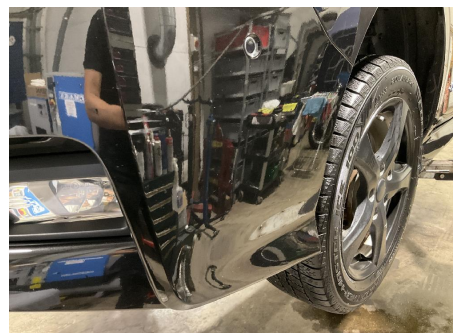
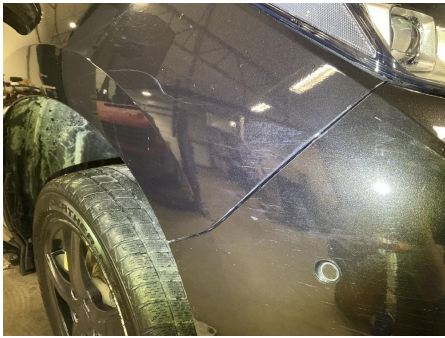
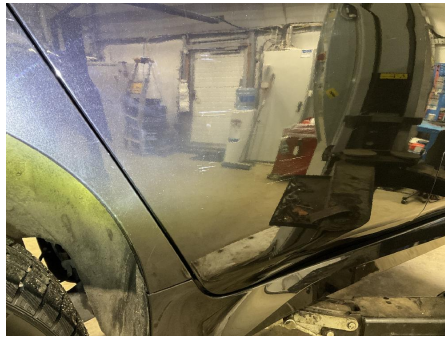
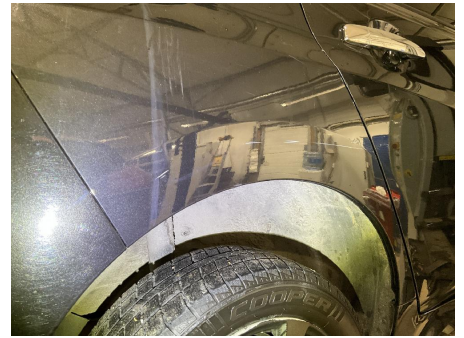
6. Lakk / karosseri utvendig

86.3	Lakk / karosseri utvendig	Lakkriper:	Høyre bakdør, Høyre bakskjerm, Venstre bakdør, Høyre forskjerm, Støtfanger foran
86.6		Pyntelist løs, skadet eller mangler:	Støtfanger bak

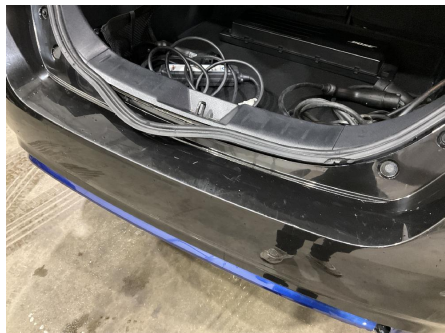
8. Dør-/panseråpner

78.5	Opphengs- / bærearmer foraksel	Slitt foring / løsnet i vulkanisering:	Bakre høyre nedre, Bakre venstre nedre
83.11	Dør-/panseråpner	Slitt / skade på gummlist:	Bakluke/-dør
