VOLVO XC90 4X4

TESTDATO: 16.07.2025

CHASSISNR: YV1LFH5UDN1836701

NBF Tilstandsrapport er utarbeidet av Norges Bilbransjeforbund og Forbrukerrådet.

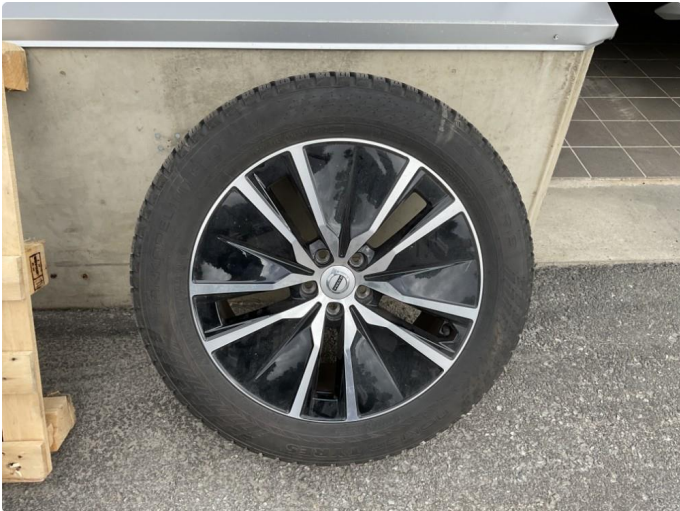
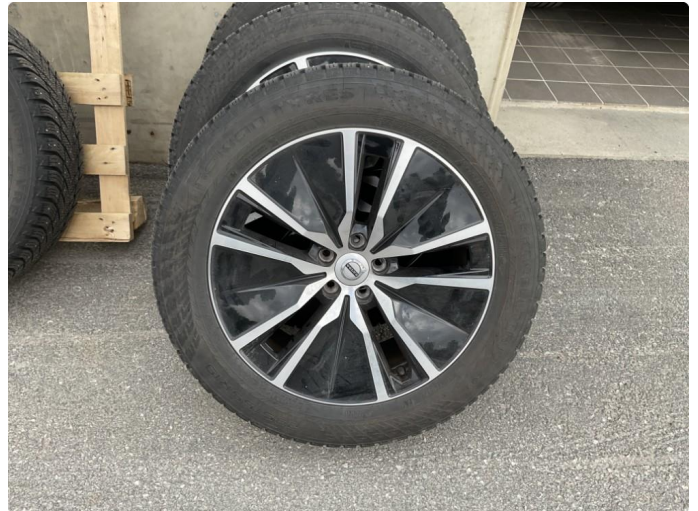
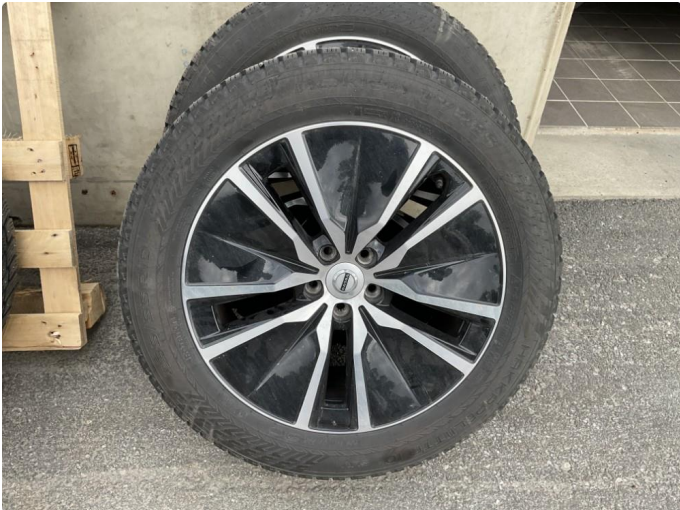
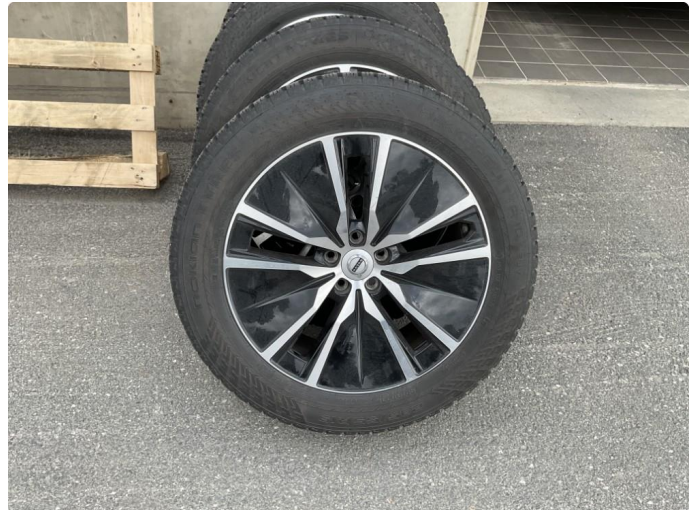
| Punkt | Beskrivelse | Plassering |
|---|---|---|
| 1.1 Dekk/Felger | Vedlagt er bilder av vinterhjul. | |

1.1 Vedlagt er bilder av vinterhjul.

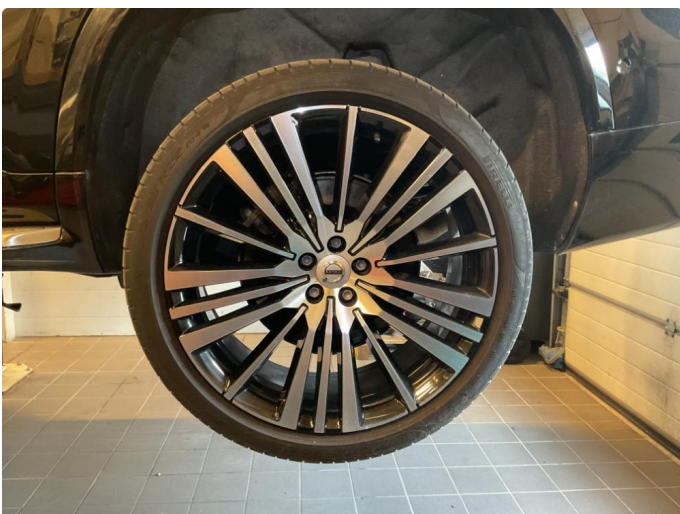
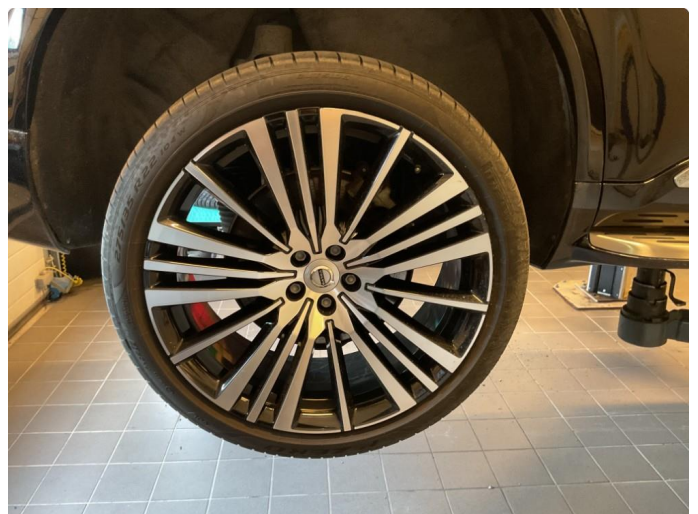
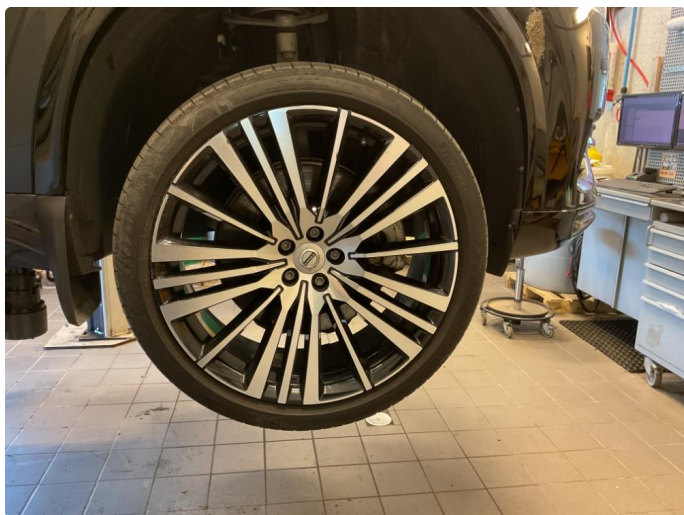
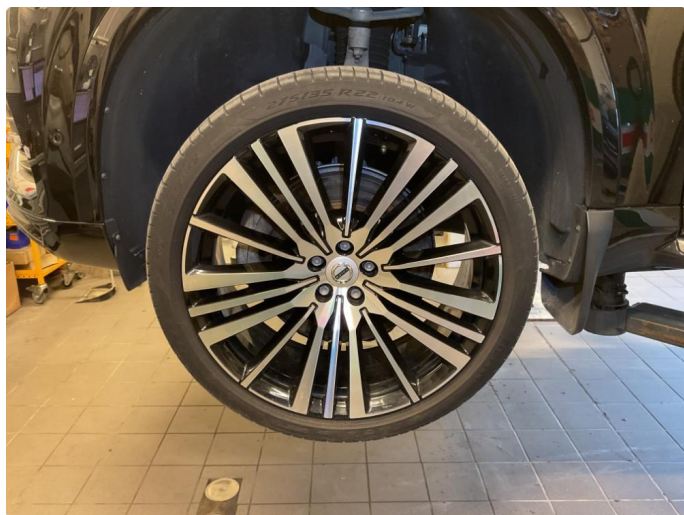
| Punkt | Beskrivelse | Plassering |
|---|---|---|
| 1.2 Dekk/Felger | Vedlagt er bilder av sommerhjul. | |

1.2 Vedlagt er bilder av sommerhjul.

| Punkt | Beskrivelse | Plassering |
|---|---|---|
| 1.4 Dekk/Felger | Nye sommerdekk vil bli byttet før overtakelse ny eier | |

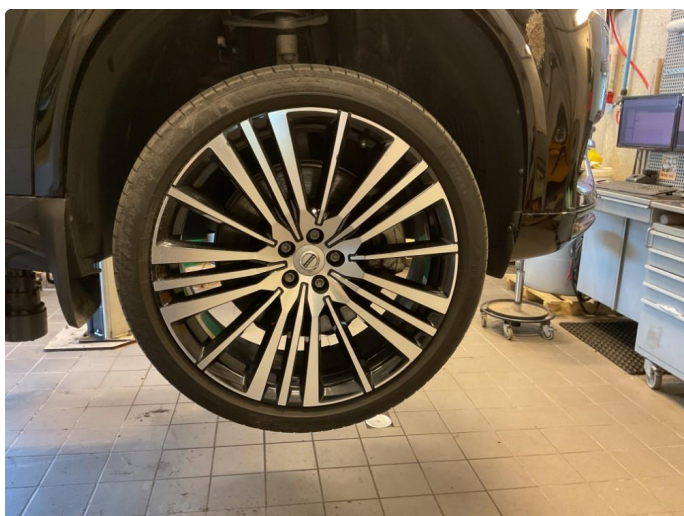
| Punkt | Beskrivelse | Plassering |
|---|---|---|
| 1.3 Dekk/Felger | Lite merke på sommerfelg høyre foran. | høyre foran |

1.3 Lite merke på sommerfelg høyre foran.

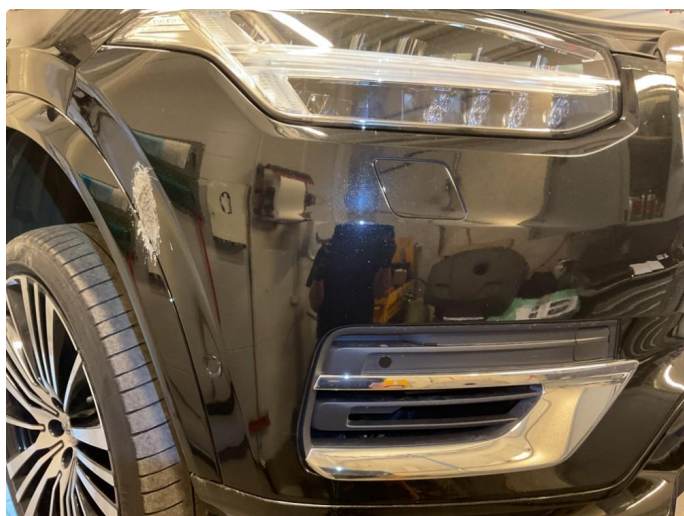
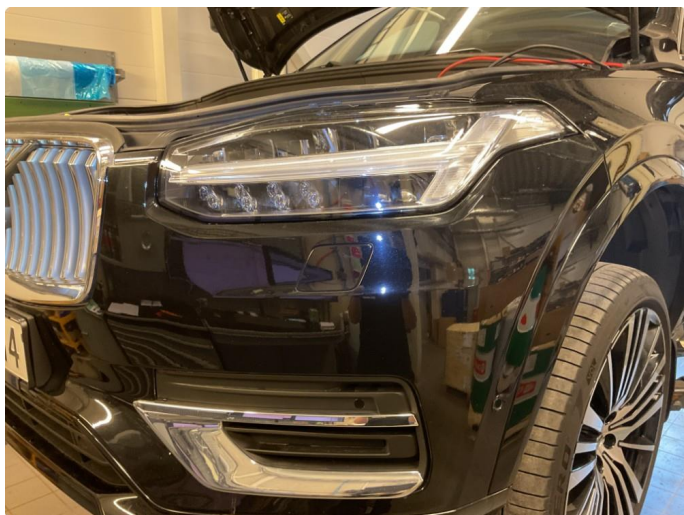
| Punkt | Beskrivelse | Plassering |
|---|---|---|
| 1.5 Støtfanger | Noe små steinsprut frontfanger foran. | foran |

1.5 Noe små steinsprut frontfanger foran.

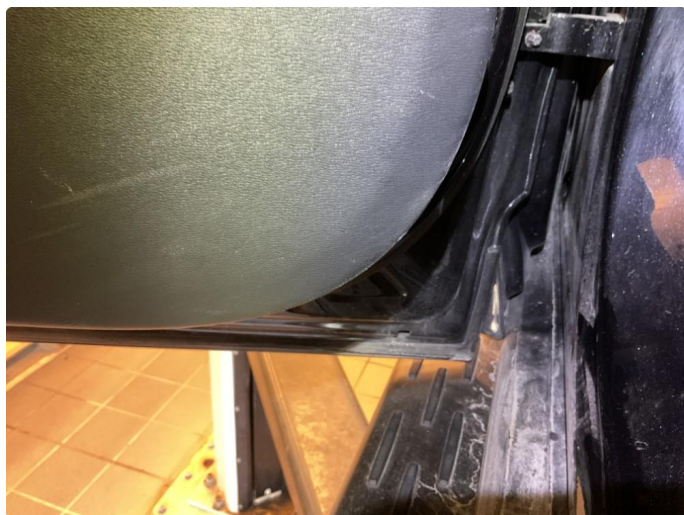
| Punkt | Beskrivelse | Plassering |
|---|---|---|
| 3.1 Dørtrekk | Lite merke på dørtrekk underkant venstre bak | venstre foran |

3.1 Lite merke på dørtrekk underkant venstre bak

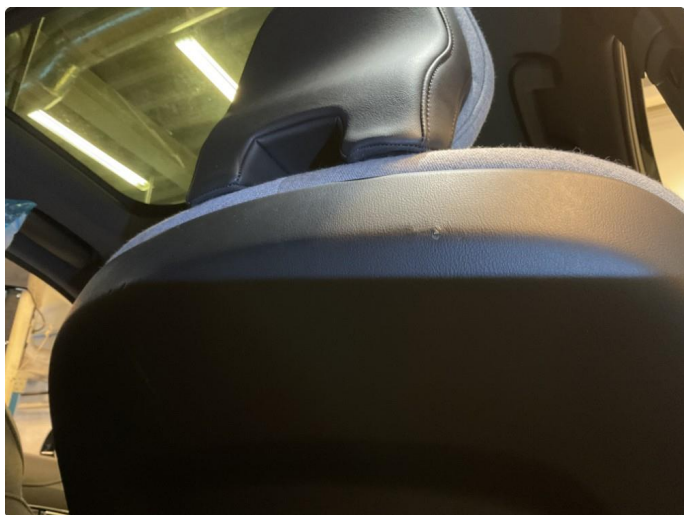
| Punkt | Beskrivelse | Plassering |
|---|---|---|
| 3.2 Seter | Merke på seterygg høyre foran | |

3.2 Merke på seterygg høyre foran
