NAF Bruktbiltest

Testdato
19.03.2025

Bilmerke	Ssangyong	Motorstørrelse	2157 cm ³
Modell	REXTON	Motoreffekt	149 kW
Type	YK	Aksler i drift	2
Registreringsnr.	LJ80432	Drivstofftype	Diesel
Understellsnr.	KPT40B1ESRP098352	Kjøretøygruppe	315
Km.stand.	37455	Bruktimportert	Nei
Farge	Svart	Registreringsår	2024
Karosseritype	Integrert førerhus	Registrert første gang	08.02.2024
		Frist for neste EU kontroll	07.02.2028

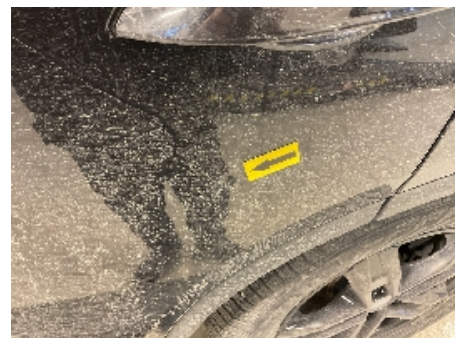
Ref.Id	Repareres	Resultat	Beskrivelse
58.5	Tilstand 12 volt batteri	Bør lade batteri	
86.3	Lakk / karosseri utvendig	Skadet:	Venstre bakdør

24. Lakk / karosseri utvendig
