NAF Bruktbiltest

Testdato
18.03.2025

Bilmerke	Volkswagen	Motorstørrelse	cm ³
Modell	GOLF	Motoreffekt	85 kW
Type	AU	Aksler i drift	1
Registreringsnr.	EL57507	Drivstofftype	Elektrisk
Understellsnr.	WVWZZZAUZFW906874	Kjøretøygruppe	101
Km.stand.	79573	Bruktimportert	Nei
Farge	Blå	Registreringsår	2015
Karosseritype	Stasjonsvogn	Registrert første gang	11.02.2015
		Frist for neste EU kontroll	22.06.2025

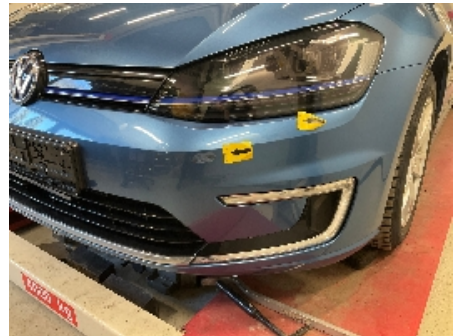
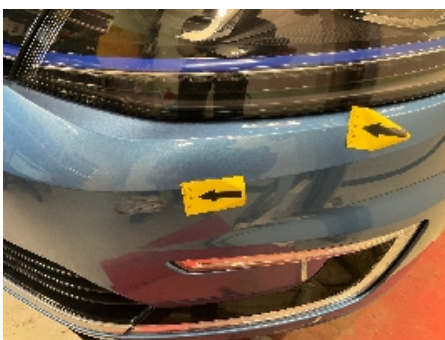
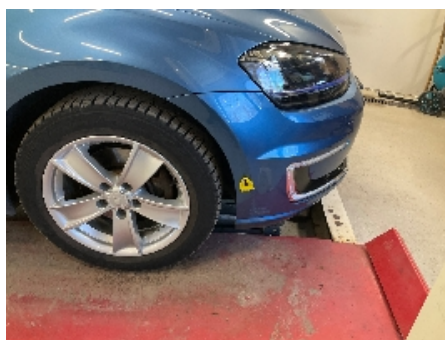
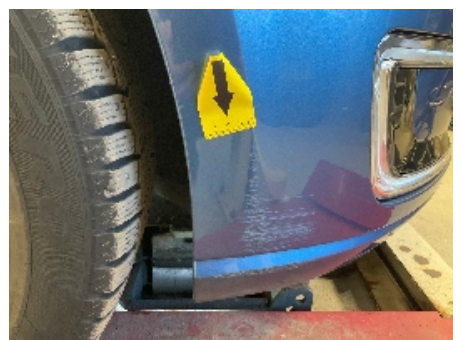
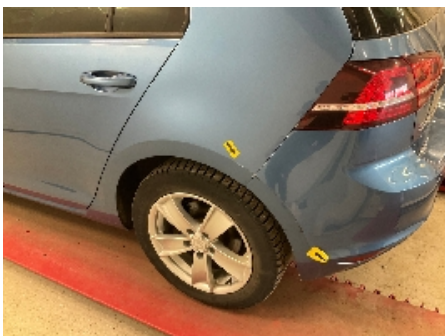
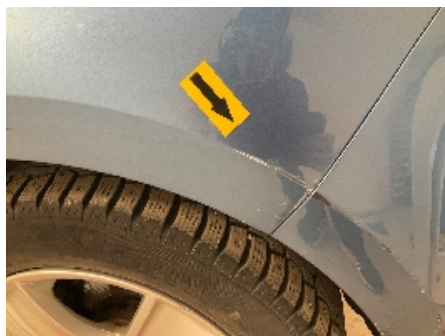
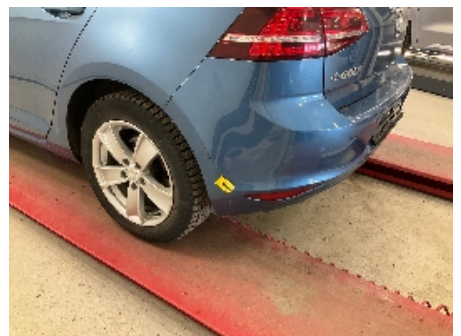
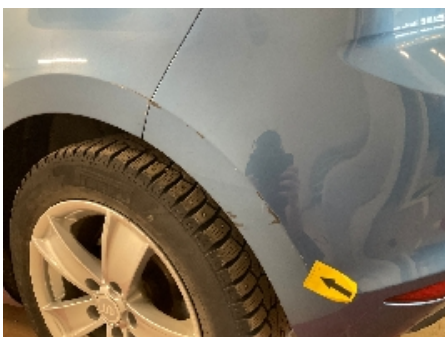
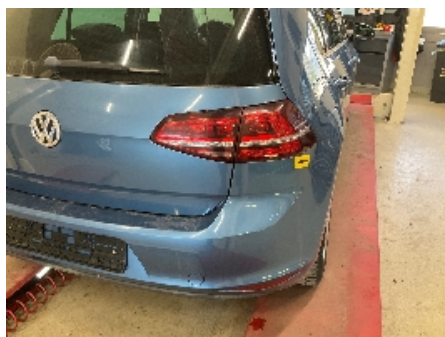
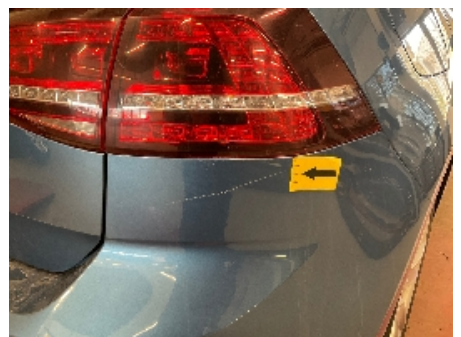
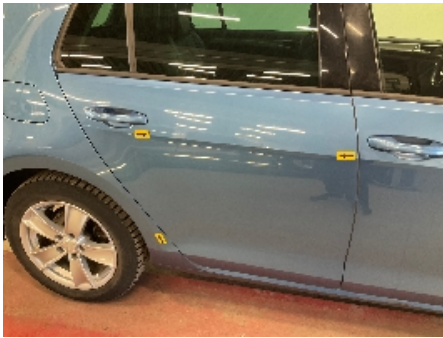
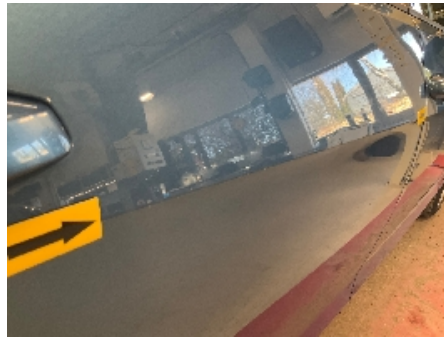
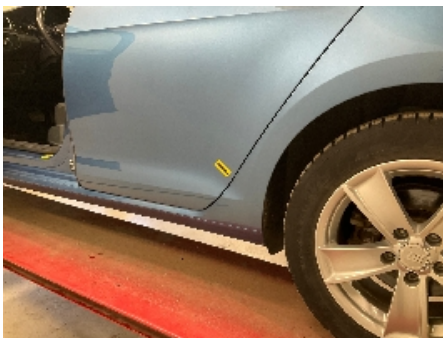
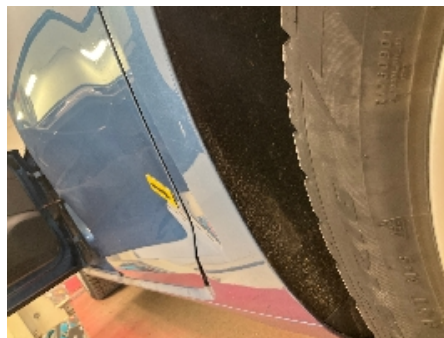
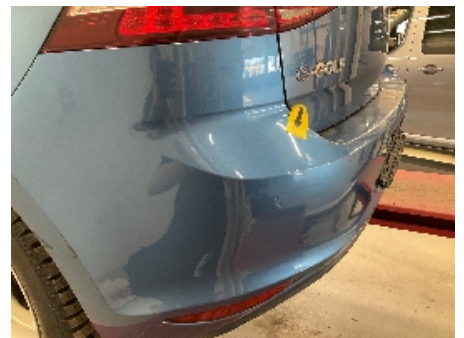
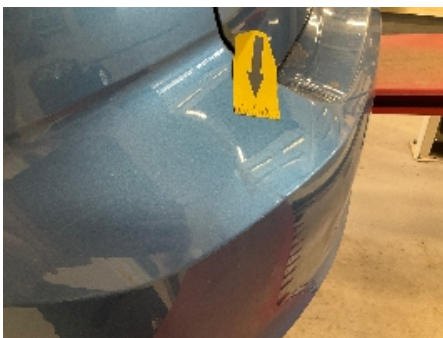
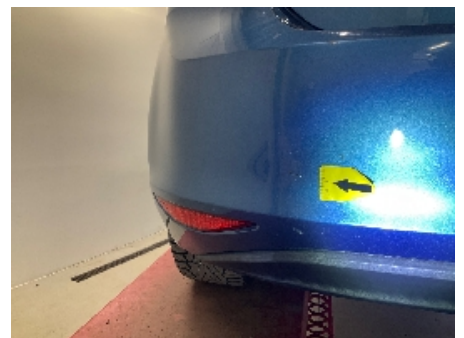
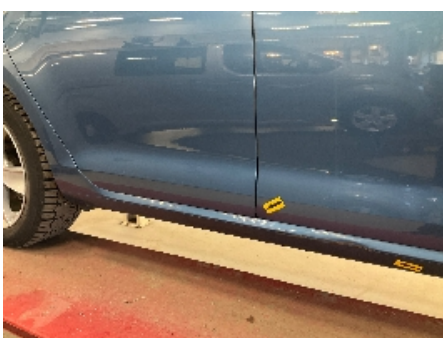
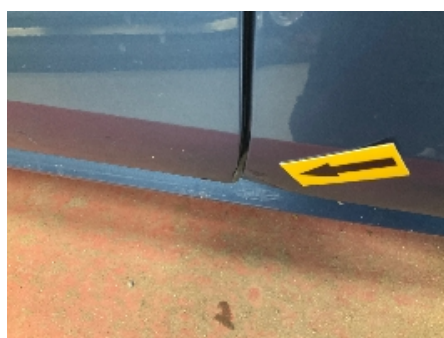
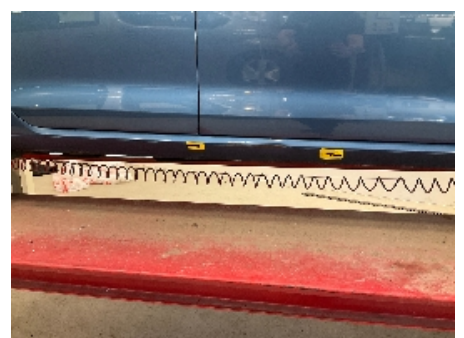
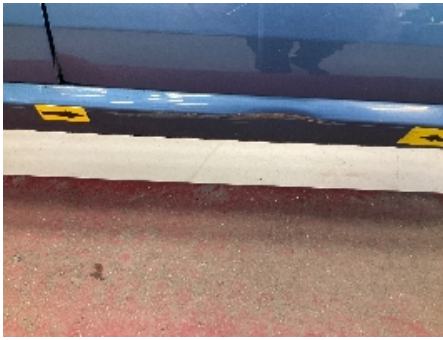
Ref.Id	Repareres	Resultat	Beskrivelse
4.3	Service/ Dokum.	Iht. servicehefte er ikke alle servicer fulgt	Tid mellom servicer er overskredet
5.6	Bremsebelegg	Bremsene ligger på:	Høyre bak
6.10	Bremseskiver	Rust på bremseskive:	Høyre bak
17.15	Lys	Vann / kondens i lykt:	Høyre parklys
77.1	Fjærer / fjærbein	Brudd:	Venstre foran
80.6	Travers	Rustskade i travers:	Høyre foran, Midten foran, Venstre foran
86.3	Lakk / karosseri utvendig	Skadet:	Høyre bakkdør, Støtfanger bak, Høyre sidekanal

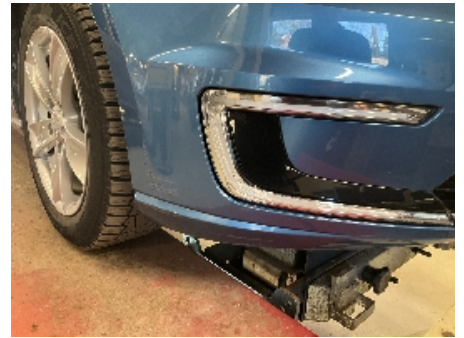
15. Lys

Ref.Id	Opplysning	Resultat	Beskrivelse
17.29	Lys	Krakelert lykteglass	Venstre baklys
23.6	Full systemskann	Etter avtale med kunde er feilkode/r slettet, feilsøking må påregnes dersom feilkode dukker opp igjen	
66.10	Felg	Ripe/slitasje på felg	Venstre bak, Venstre foran, Høyre bak, Høyre foran
67.27	Ekstra hjulsett	Ripe/slitasje	4 felger
81.9	Frontrute	Noe steinsprut	
86.16	Lakk / karosseri utvendig	Lakkriper:	Støtfanger foran, Venstre baksjerm, Støtfanger bak
86.17		Diverse småbulker/lakkriper	
86.18		Småbulker:	Høyre fordør, Venstre bakkdør, Høyre bakkdør
86.34		* Div steinsprut/lakkriper
