# NAF Bruktbiltest

**Testdato**  
09.01.2025

**Bilmerke** Toyota  
**Modell** RAV4  
**Type** XA5(EU,M)  
**Registreringsnr.** XN46169  
**Understellsnr.** JTMW53FV80D019145  
**Km.stand.** 22661  
**Farge** Blå  
**Karosseritype** Stasjonsvogn

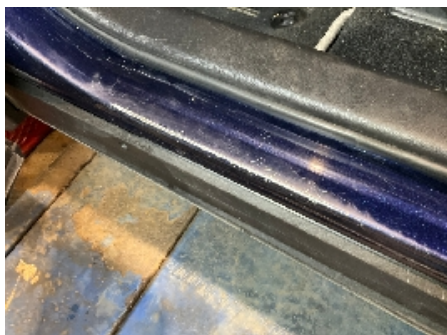
**1. Døråpning**

| Ref.Id | Repareres | Resultat | Beskrivelse |
|---|---|---|---|
| 97.1 | Døråpning | Sår eller skade: | Venstre fordør |
| 97.5 | Døråpning | Sår eller skade: | Høyre fordør, Venstre bakdør, Høyre bakdør |

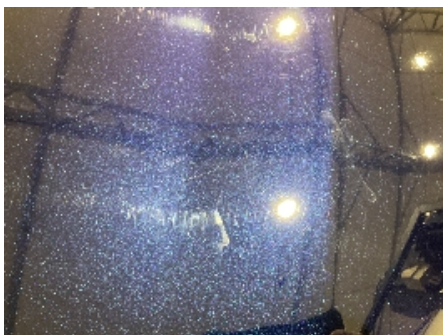
**2. Lakk / karosseri utvendig**

| Ref.Id | Repareres | Resultat | Beskrivelse |
|---|---|---|---|
| 86.2 | Lakk / karosseri utvendig | Lakkriper: | Panser |
| 86.11 | | Steinsprut/lakksår | Høyre forskjerm, Venstre fordør |
| 86.16 | Lakk / karosseri utvendig | Lakkriper: | Venstre forskjerm, Venstre bakdør, Høyre bakdør, Venstre bakskjerm, Høyre bakskjerm |
