# NAF Bruktbiltest

**Testdato**  
08.05.2025

| <b>Modell</b> | Countryman Cooper SE ALL4 | <b>Motoreffekt</b> | 100 kW |
| <b>Registreringsnr.</b> | BT95977 | <b>Drivstofftype</b> | Bensin |

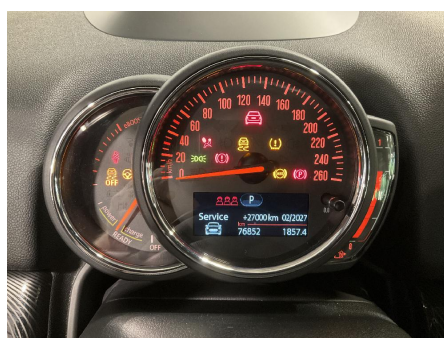
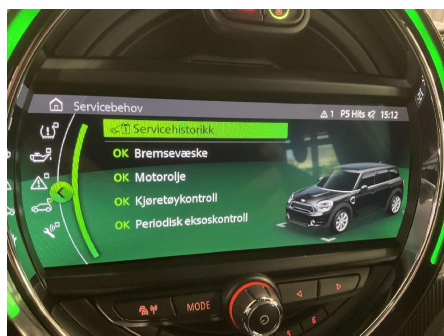
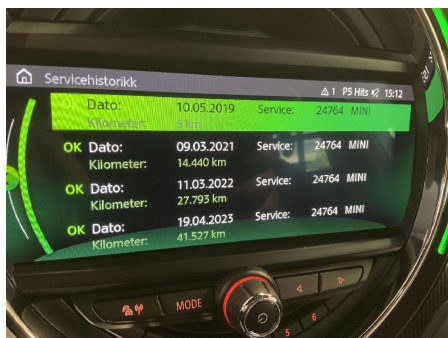
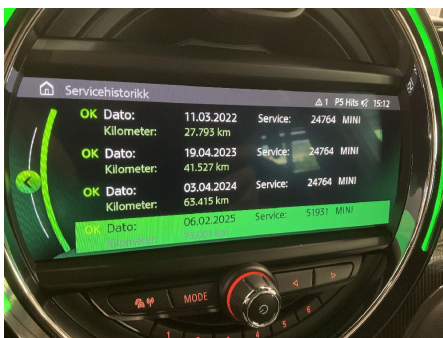
18. Service/ Dokum.

| Ref.Id | Opplysning | Resultat | Beskrivelse |
|---|---|---|---|
| 4.13 | Service/ Dokum. | Bilen har digital servicebok, denne er ikke kontrollert av NAF | |

Bilen har elektronisk servicedokumentasjon. Bilde er vedlagt.

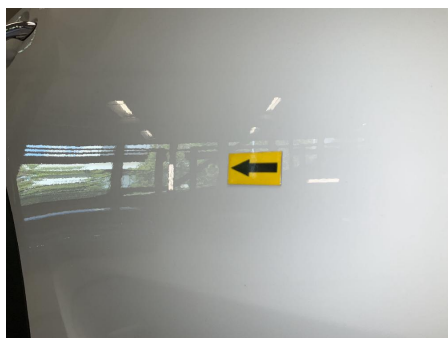
**34. Lakk / karosseri utvendig**

| Ref.Id | Opplysning | Resultat | Beskrivelse |
|---|---|---|---|
| 86.19 | Lakk / karosseri utvendig | Småbulker: | Høyre bakdør |
| 86.21 | | Steinsprut: | Støtfanger foran, Panser |

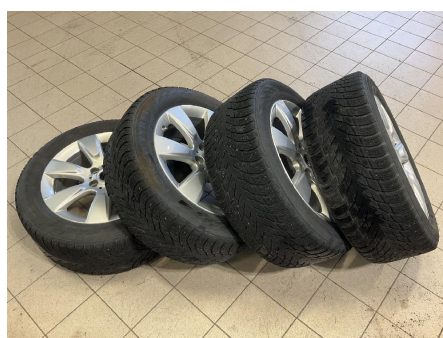
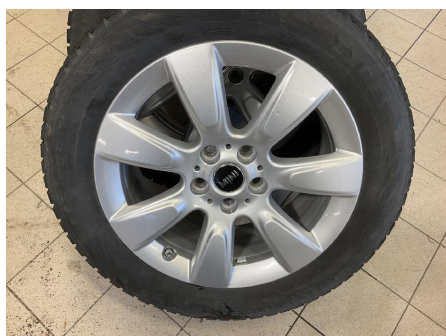
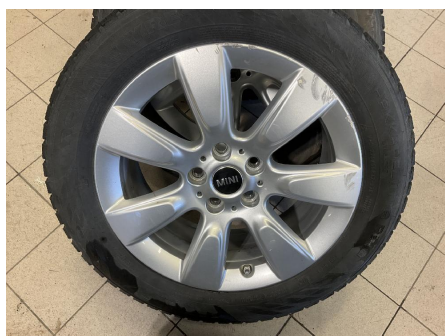
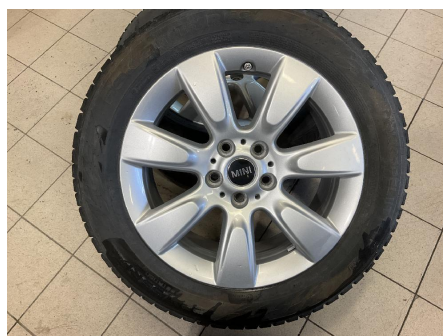
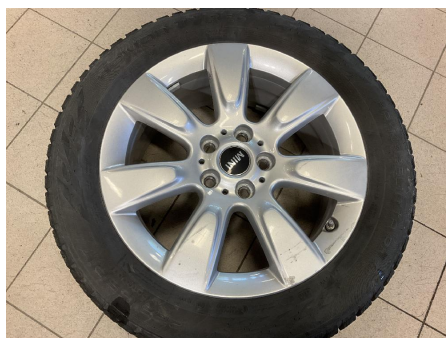
**42. Ekstra hjulsett**

| Ref.Id | Repareres | Resultat | Beskrivelse |
|---|---|---|---|
| 67.23 | Ekstra hjulsett | Vesentlig ripe(r) inn til grunnmaterialet på felg: | 1 felg |

| Ref.Id | Opplysning | Resultat | Beskrivelse |
|---|---|---|---|
| 67.27 | Ekstra hjulsett | Ripe/slitasje | 1 felg |
