# NAF Bruktbiltest

**Testdato**  
12.08.2025

**Bilmerke** Ford  
**Modell** Transit Connect  
**Type** PU2  
**Registreringsnr.** AS52590  
**Understellsnr.** WF0RXXWPGRGC15295  
**Km.stand.** 88396  
**Farge** Grå  
**Karosseritype** Integrert førerhus

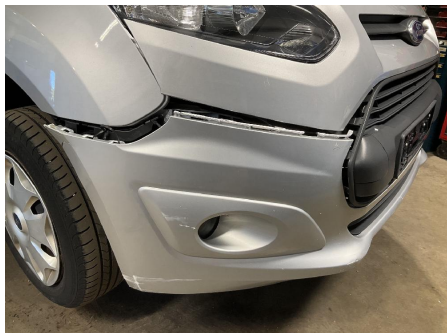
**1. Støtfanger foran**

| Ref.Id | Opplysning | Resultat | Beskrivelse |
|---|---|---|---|
| 1.16 | Kjøreegenskaper | * Ikke prøvekjørt pga skade støtfanger foran og fare for at deler faller av under kjøring. | |

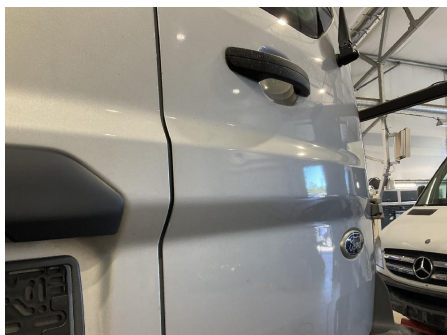
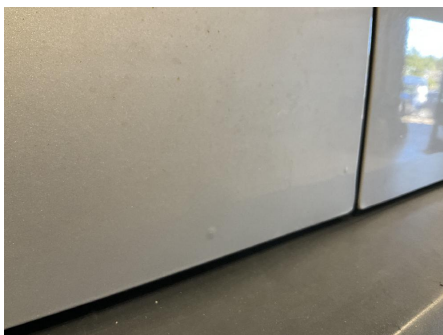
**7. Bakluke**

| Ref.Id | Repareres | Resultat | Beskrivelse |
|---|---|---|---|
| 86.1 | Lakk / karosseri utvendig | Bulk (er): | Bakluke, Venstre bakskjerm |
