VOLVO XC90 4X4
TESTDATO: 27.03.2025
KODE: 1676263

YA72923	51 555 KM	29.12.2021 Førstegang registrert	Bensin/ Batteri
----------------	------------------	--	----------------------------

NBF Tilstandsrapport er utarbeidet av Norges Bilbransjeforbund og Forbrukerrådet.

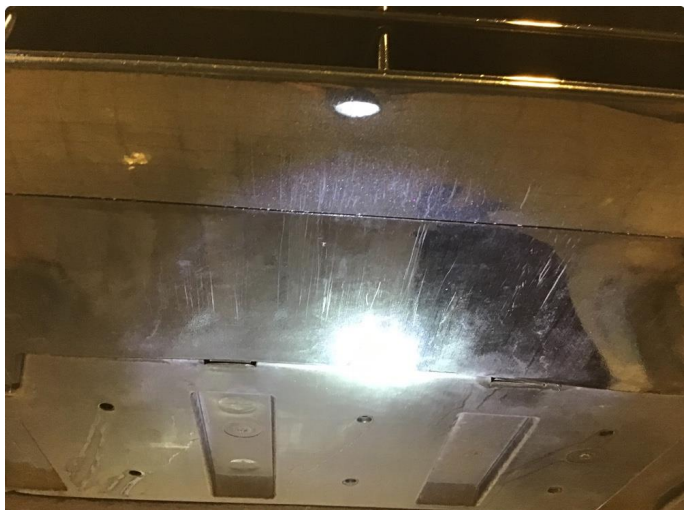
Punkt	Beskrivelse	Plassering
1. EKSTERIØR		
1.1 Støtfanger	skrubbskader underkant	midten
2. OPPLYSNINGER/KLARGJØRING		
2.1 Opplysninger	dokumentert service, se bilde

1.1 Skrubbskader underkant

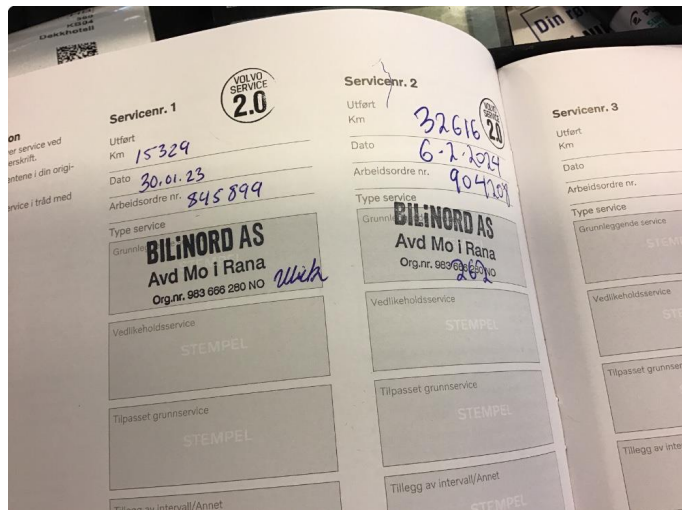
2.1 Dokumentert service, se bilde
