# NAF Bruktbiltest

**Testdato**  
11.03.2025

<b>Bilmerke</b>	Isuzu	<b>Motorstørrelse</b>	1898 cm <sup>3</sup>
<b>Modell</b>	N/A	<b>Motoreffekt</b>	120 kW
<b>Type</b>	BTF	<b>Aksler i drift</b>	2
<b>Registreringsnr.</b>	TV98304	<b>Drivstofftype</b>	Diesel
<b>Understellsnr.</b>	MPATFS87JMT005527	<b>Kjøretøygruppe</b>	315
<b>Km.stand.</b>	29093	<b>Bruktimportert</b>	Nei
<b>Farge</b>	Grå	<b>Registreringsår</b>	2021
<b>Karosseritype</b>	Pick-up	<b>Registrert første gang</b>	20.11.2021
		<b>Frist for neste EU kontroll</b>	19.11.2025

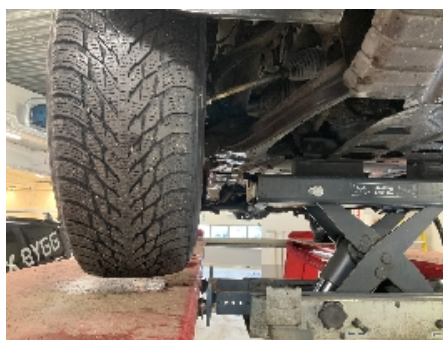
**5. Dekk**

Ref.Id	Repareres	Resultat	Beskrivelse
4.2	Service/ Dokum.	Siste service er ikke utført	Tid mellom servicer er overskredet, Kjørelenge mellom servicer er overskredet
65.11	Dekk	Dekk er skjevslitt:	Venstre foran, Høyre foran
