VOLKSWAGEN ID.7 4X4

TESTDATO: 23.04.2025

EJ52685

NBF Tilstandsrapport er utarbeidet av Norges Bilbransjeforbund og Forbrukerrådet.

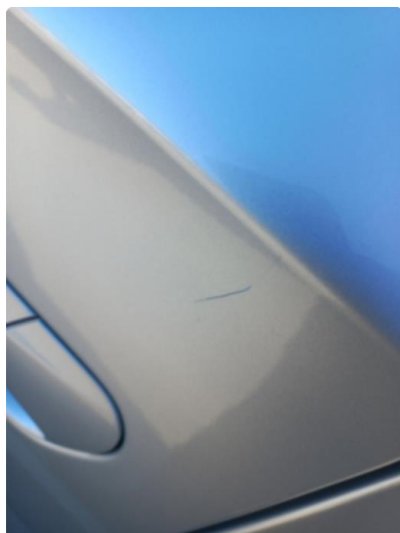
| Punkt | | Beskrivelse | Plassering |
|---|---|---|---|
| 1.2 | Dører | Liten ripe venstre fordør. Blir penslet. | |

1.2 Liten ripe venstre fordør. Blir penslet.

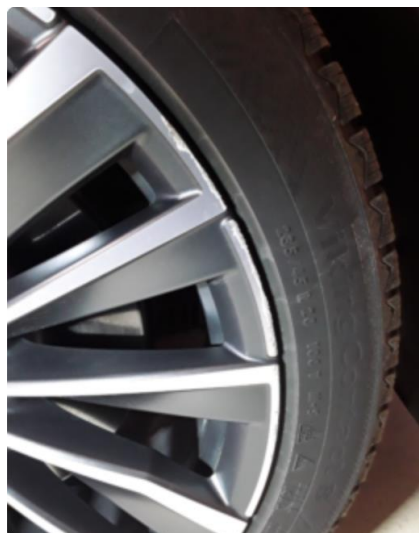
| Punkt | | Beskrivelse | Plassering |
|---|---|---|---|
| 1.3 | Dekk/Felger | Noe kantkjørt vinterfelg. | |

1.3 Noe kantkjørt vinterfelg.
