NAF Bruktbiltest

Testdato
17.02.2025

Bilmerke	Tesla	Motorstørrelse	cm ³
Modell	Model 3	Motoreffekt	239 kW
Type	003	Aksler i drift	1
Registreringsnr.	EC70768	Drivstofftype	Elektrisk
Understellsnr.	LRW3E7FA5MC228973	Kjøretøygruppe	101
Km.stand.	60571	Bruktimportert	Nei
Farge	Hvit	Registreringsår	2021
Karosseritype	Sedan	Registrert første gang	23.06.2021
		Frist for neste EU kontroll	22.06.2025

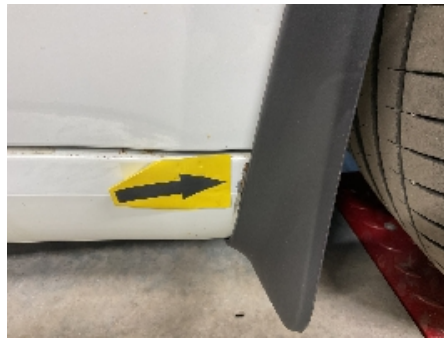
17. Lakk / karosseri utvendig

Ref.Id	Repareres	Resultat	Beskrivelse
3.5	Nøkler / Utstyr	Nøkkel/er mangler	
22.2	Varsellamper utvidet	Varsellampe for TPMS (Dekktrykk) lyser	
51.6	Vindusvisker, spylers (foran/bak)	Dårlig viskerblad:	Begge sider foran
61.5	Ladekontakt elbil/hybrid	Feil med utløser for ladeluke	
65.12	Dekk	Deformasjon, rift eller andre visuelle skader av betydning på dekkets sideflate:	Venstre bak
86.2	Lakk / karosseri utvendig	Lakkriper:	Støtfanger bak
86.3		Skadet:	Støtfanger foran, Støtfanger bak
86.13		Lakklipp/flassing	Høyre sidekanal
