# NAF Bruktbiltest

**Testdato**  
26.06.2025

| <b>Modell</b> | XC 90 AMBULANCE | <b>Motoreffekt</b> | 173 kW |
| <b>Registreringsnr.</b> | KZ65277 | <b>Drivstofftype</b> | Diesel |

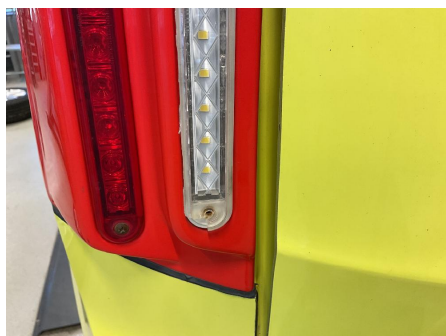
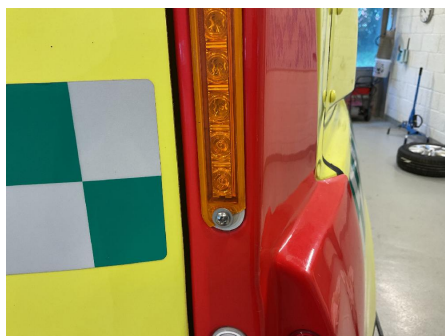
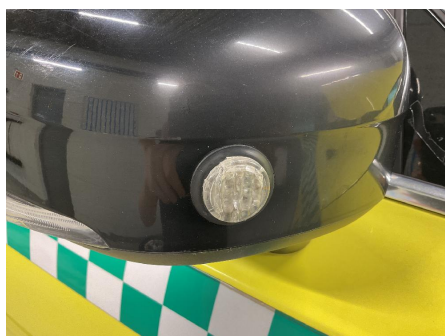
**25. Lys**

| Ref.Id | Repareres | Resultat | Beskrivelse |
|---|---|---|---|
| 17.12 | Lys | Krakerert lyktglass | Høyre blinklys bak, Venstre baklys |

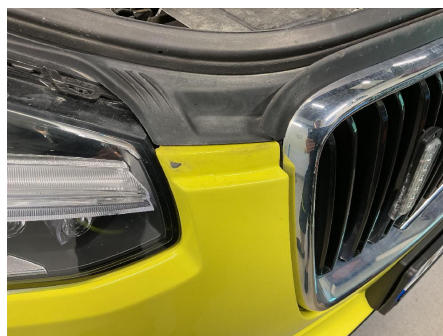
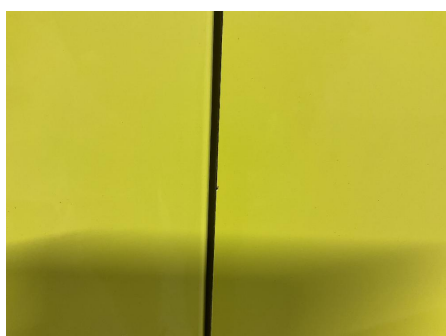
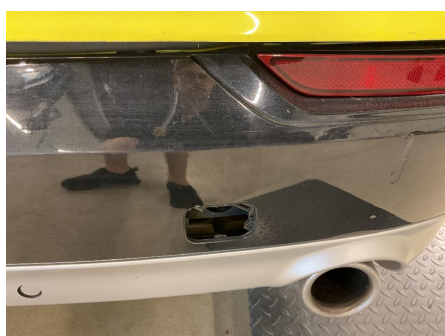
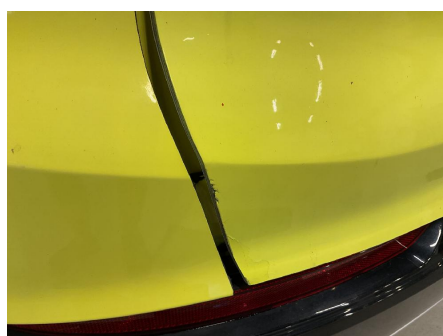
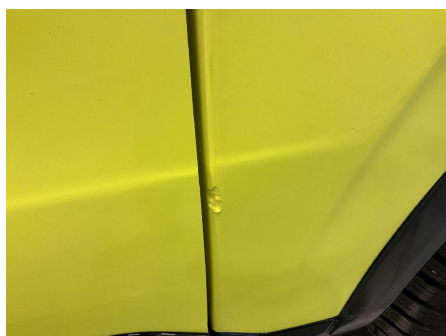
**27. Lakk / karosseri utvendig**

| Ref.Id | Repareres | Resultat | Beskrivelse |
|---|---|---|---|
| 86.16 | Lakk / karosseri utvendig | * Deksel til tauekrok bak mangler | |

| Ref.Id | Opplysning | Resultat | Beskrivelse |
|---|---|---|---|
| 86.18 | Lakk / karosseri utvendig | Diverse småbulker/lakkriper | |
| 86.28 | | Vanskelig å vurdere fordi bilen er: | Foliert |

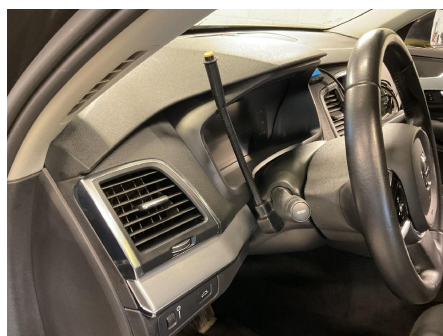
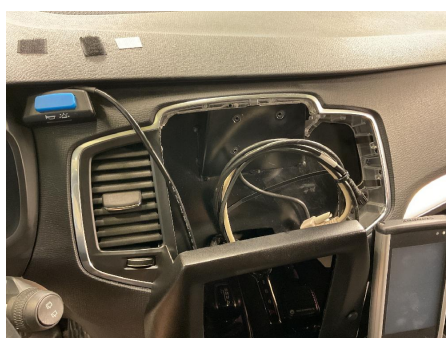
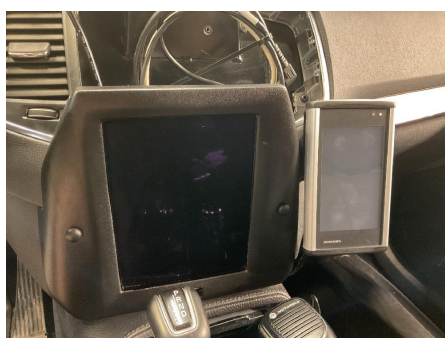
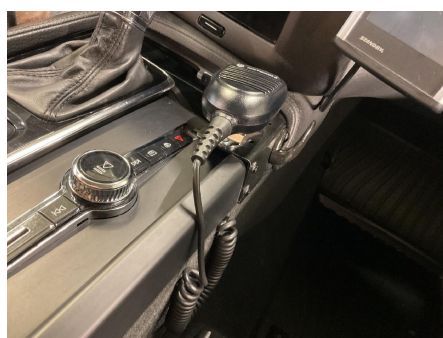
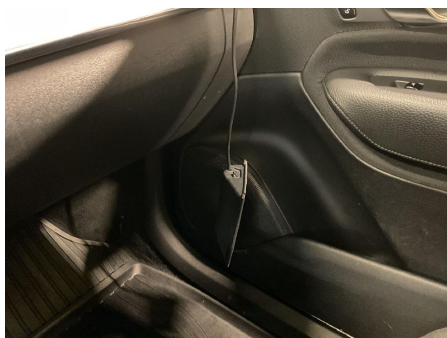
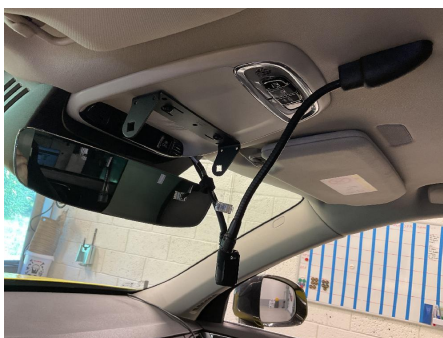
**33. Interiør generelt**

| Ref.Id | Repareres | Resultat | Beskrivelse |
|---|---|---|---|
| 103.4 | Interiør generelt | * Diverse utstyr/skader etter utrykningskjøretøy | |

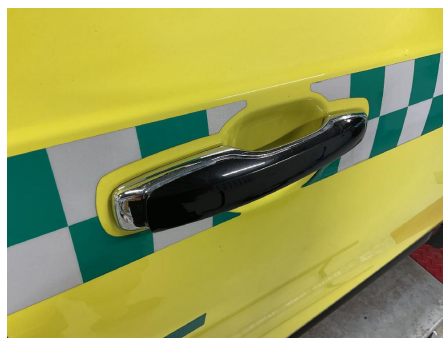
**39. Dør-/panseråpner**

| Ref.Id | Repareres | Resultat | Beskrivelse |
|---|---|---|---|
| 83.1 | Dør-/panseråpner | Skade på utvendig døråpner: | Høyre fordør |

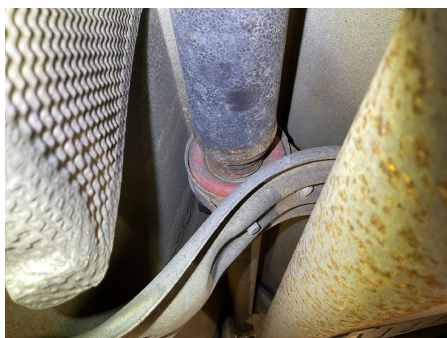
**46. Mellomaksel**

| Ref.Id | Opplysning | Resultat | Beskrivelse |
|---|---|---|---|
| 43.9 | Mellomaksel | * Gummiskive har begynt og løsne | |

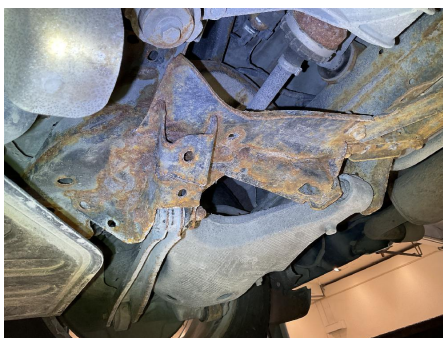
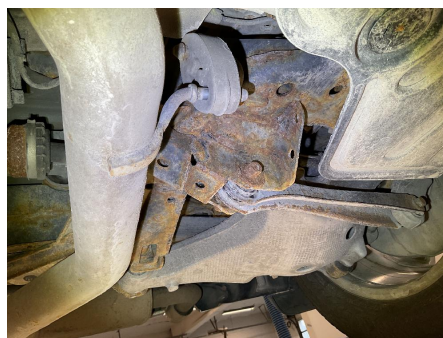
**47. Underside**

| Ref.Id | Opplysning | Resultat | Beskrivelse |
|---|---|---|---|
| 88.13 | Underside | Stedvis rustdannelser i vognbunn/understell | |

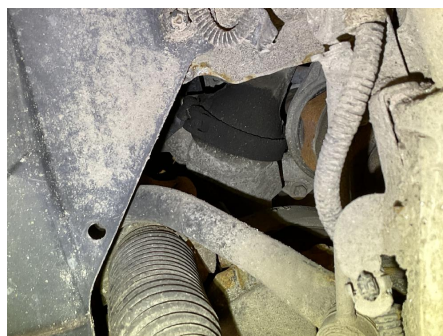
**51. Utvendig tilstand motor**

| Ref.Id | Opplysning | Resultat | Beskrivelse |
|---|---|---|---|
| 28.7 | Utvendig tilstand motor | Oljesvetting | |

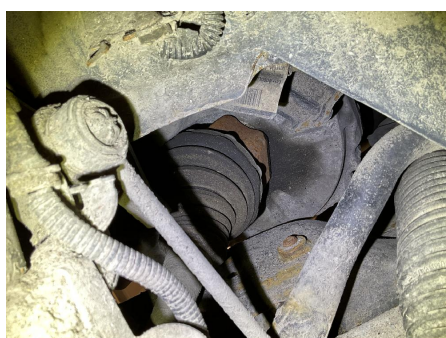
**52. Girkasse (automatisk)**

| Ref.Id | Opplysning | Resultat | Beskrivelse |
|---|---|---|---|
| 40.16 | Girkasse (automatisk) | Liten oljelekkasje | |
