OPEL COMBO 102 HK MANUELL FORHJULSDRIFT
TESTDATO: 14.03.2025
KODE: 1636388

NBF Tilstandsrapport er utarbeidet av Norges Bilbransjeforbund og Forbrukerrådet.

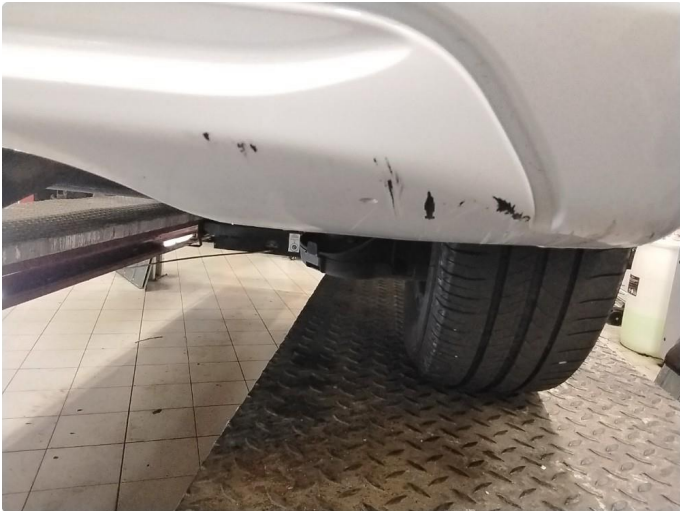
Punkt	Beskrivelse	Plassering
1. EKSTERIØR		
1.1 Støtfanger	ripe(r) ned til grunning	høyre bak

1.1 Ripe(r) ned til grunning
