# NAF Bruktbiltest

**Testdato**  
05.09.2025

<b>Bilmerke</b>	Volkswagen	<b>Motorstørrelse</b>	1968 cm <sup>3</sup>
<b>Modell</b>	TRANSPORTER	<b>Motoreffekt</b>	110 kW
<b>Type</b>	7J0	<b>Aksler i drift</b>	2
<b>Registreringsnr.</b>	BT50659	<b>Drivstofftype</b>	Diesel
<b>Understellsnr.</b>	WV1ZZZ7HZHH037957	<b>Kjøretøygruppe</b>	315
<b>Km.stand.</b>	207318	<b>Bruktimportert</b>	Nei
<b>Farge</b>	Hvit	<b>Registreringsår</b>	2016
<b>Karosseritype</b>	Integrert førerhus	<b>Registrert første gang</b>	15.09.2016
		<b>Frist for neste EU kontroll</b>	11.10.2026

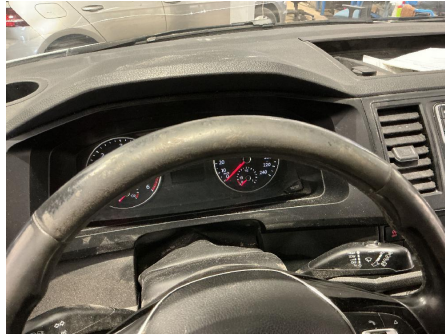
**2. Ratt, rattaksel, ledd**

71.6	Ratt, rattaksel, ledd	Løs / slitt rattpolstring	
81.4	Frontrute	Sprekk i frontrute: <ul style="list-style-type: none"><li>• Reparasjonsmetode: Skift</li></ul>

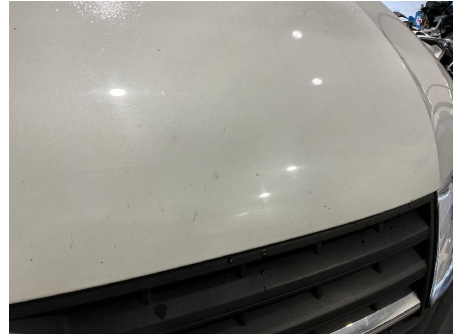
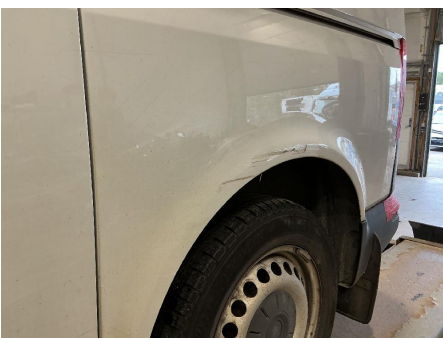
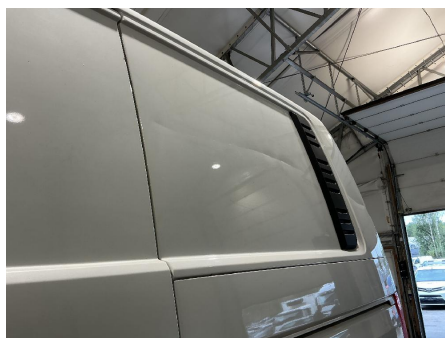
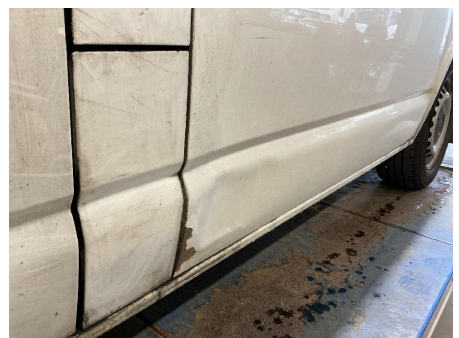
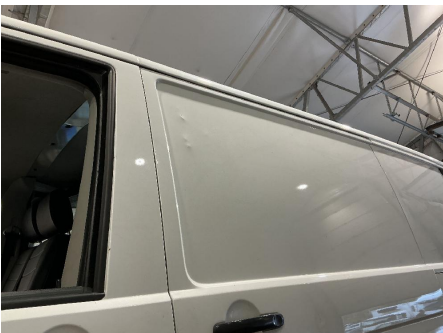
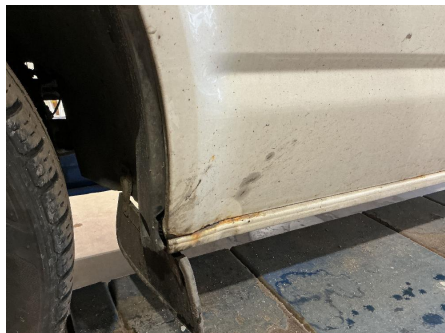
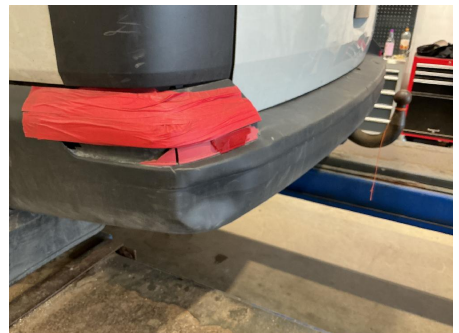
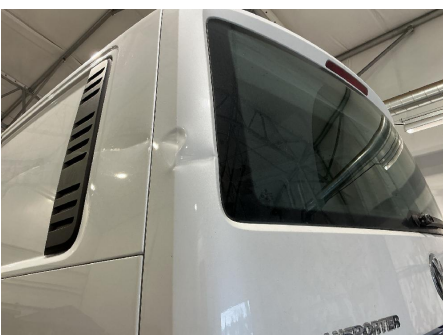
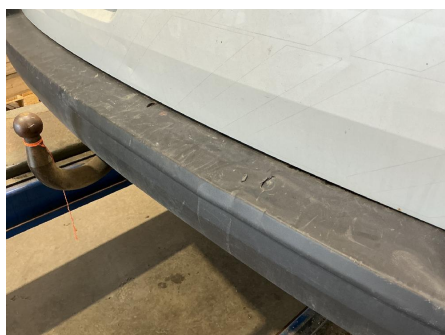
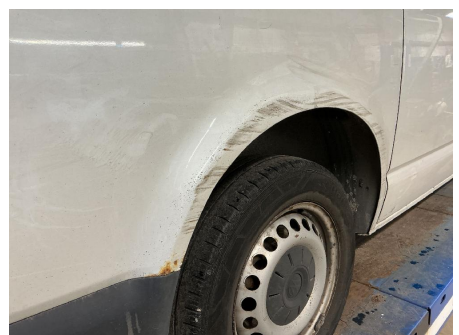
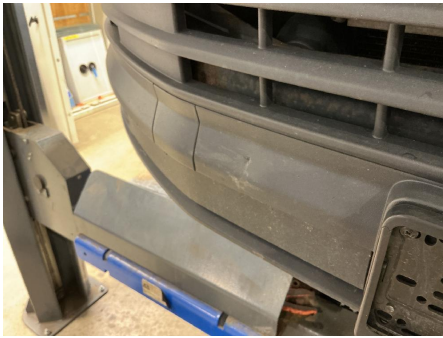
86.1	Lakk / karosseri utvendig	Bulk (er):	Bakluke, Tak, Høyre fordør, Venstre bakdør, Høyre bakdør, Venstre bakskjerm, Høyre bakskjerm, Støtfanger bak
86.4		Lakkriper:	Høyre bakdør, Venstre bakskjerm, Høyre bakskjerm

86.5		Skadet:	Støtfanger foran, Støtfanger bak
86.9		Rustangrep:	Venstre fordør, Høyre fordør, Venstre bakdør, Venstre sidekanal, Høyre sidekanal, Venstre bakskjerm, Høyre bakskjerm

86.12		Steinsprut/lakksår	Panser
88.2	Underside	Skadet/løst plastdeksel:	Høyre
Ref.Id	Opplysning	Resultat	Beskrivelse
6.18	Bremseskiver	Ikke tilgjengelig for kontroll uten demontering:	Venstre foran, Venstre bak, Høyre bak, Høyre foran

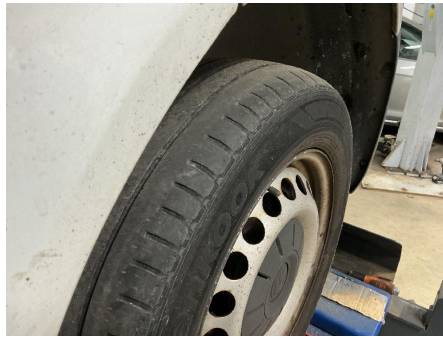
14. Dekk

50.5	Varmeapparat / klimaanlegg (AC)	Svak eller ingen kjølevirkning fra AC	
65.7	Dekk	Dekk er skjevlitt:	Høyre foran
67.8	Ekstra hjulsett	Ekstra hjulsett mangler

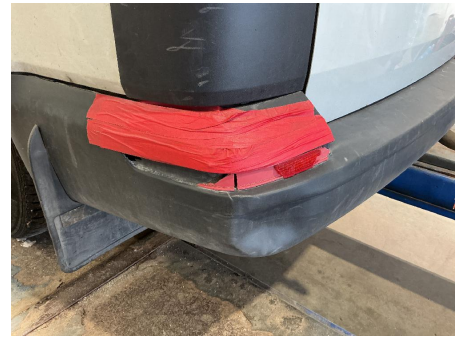
15. Refleks

17.16	Lys	Skadet lykt:	Venstre baklys
19.2	Refleks	Skade på refleks:	Venstre side
22.3	Varsellamper utvidet	Varsellampe for OBD (Motorlampe) lyser	
23.1	Full systemskann	Det finnes feilkoder, se rapport
