**VOLVO XC40 150 HK AUTOMAT FORHJULSDRIFT**
**TESTDATO: 31.07.2025**
**KODE: 1772033**

**ZD24228**

NBF Tilstandsrapport er utarbeidet av Norges Bilbransjeforbund og Forbrukerrådet.

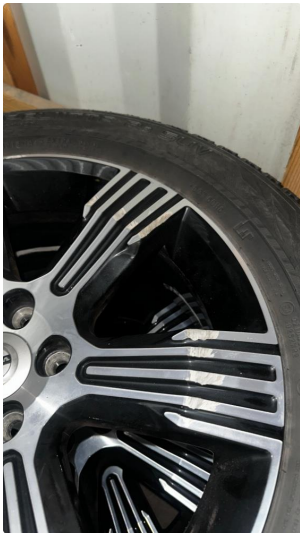
| Punkt | Beskrivelse | Plassering |
|---|---|---|
| 1.1 Dekk/Felger | kantkjørt felg Diamond Cut | |

1.1 Kantkjørt felg Diamond Cut
