NAF Bruktbiltest

Testdato
01.04.2025

Bilmerke	Volkswagen	Motorstørrelse	1968 cm ³
Modell	PASSAT	Motoreffekt	110 kW
Type	3C	Aksler i drift	1
Registreringsnr.	AJ80907	Drivstofftype	Diesel
Understellsnr.	WVWZZZ3CZFE415357	Kjøretøygruppe	101
Km.stand.	199598	Bruktimportert	Nei
Farge	Svart	Registreringsår	2014
Karosseritype	Stasjonsvogn	Registrert første gang	02.12.2014
		Frist for neste EU kontroll	29.11.2024

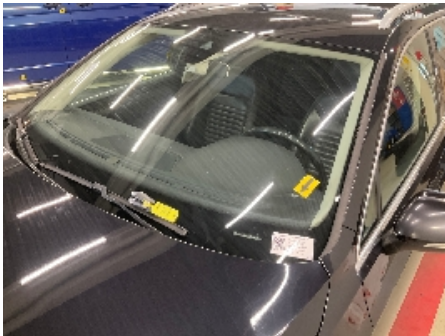
1. Frontrute

81.2	Frontrute	En eller flere steinsprutrosetter som ikke er utbedret • Reparasjonsmetode: Skift	
86.2	Lakk / karosseri utvendig	Lakkriper:	Støtfanger bak

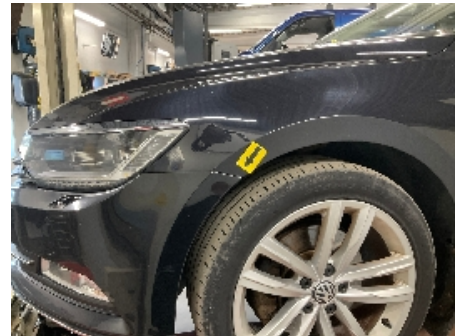
3. Lakk / karosseri utvendig

86.3		Skadet:	Støtfanger bak
86.5		Pyntelist løs, skadet eller mangler:	Støtfanger bak
86.8		Rustangrep:	Panser, Bakluke, Venstre baksjerm, Høyre baksjerm

86.10		Karosseriskade	Støtfanger bak
86.13		Lakkslipp/flassing	Venstre forskjerm
98.3	Seter	Hull/rift gjennom setetrekk:	Venstre foran
103.1	Interiør generelt	Forurensing og/eller ubehagelig lukt
