SKODA ENYAQ BAKHJULSDRIFT

TESTDATO: 26.06.2025

CHASSISNR: TMBJC9NY9MF015923

NBF Tilstandsrapport er utarbeidet av Norges Bilbransjeforbund og Forbrukerrådet.

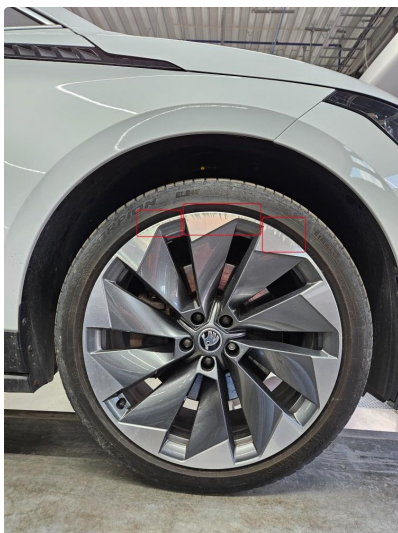
| Punkt | Beskrivelse | Plassering |
|---|---|---|
| 1.1 Dekk/Felger | noe riper/skrubbemerker, h.side foran | |

1.1 Noe riper/skrubbemerker, h.side foran

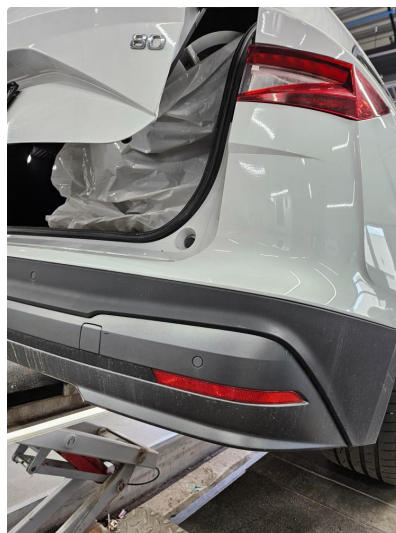
| Punkt | Beskrivelse | Plassering |
|---|---|---|
| 1.3 Støtfanger | ripe(r) | |

1.3 Ripe(r)

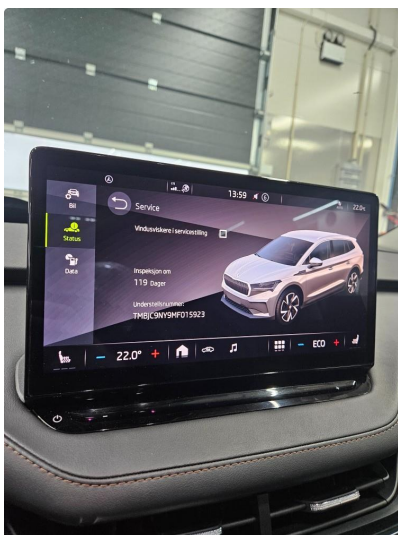
| Punkt | Beskrivelse | Plassering |
|---|---|---|
| 2.1 Service | bilen leveres med ny service utført | |

2.1 Bilen leveres med ny service utført
