VOLKSWAGEN ID.4 GTX 4X4

TESTDATO: 08.05.2025

CHASSISNR: WVZZZE2ZNP065018

## OPPSUMMERT STATUS PÅ KJØRETØY

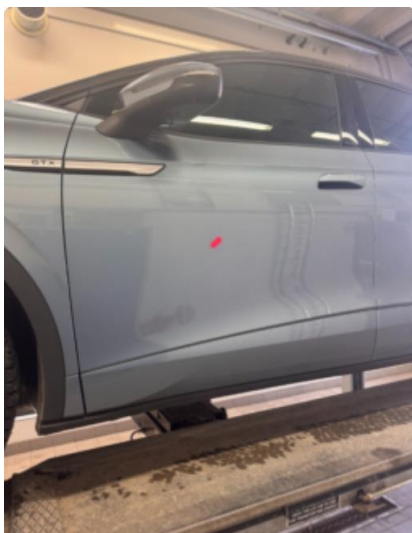
| Punkt | | Beskrivelse | Plassering |
|---|---|---|---|
| 1.2 | Dører | Liten steinsprut med korrosjon venstre fordør. | |

1.2 Liten steinsprut med korrosjon venstre fordør.

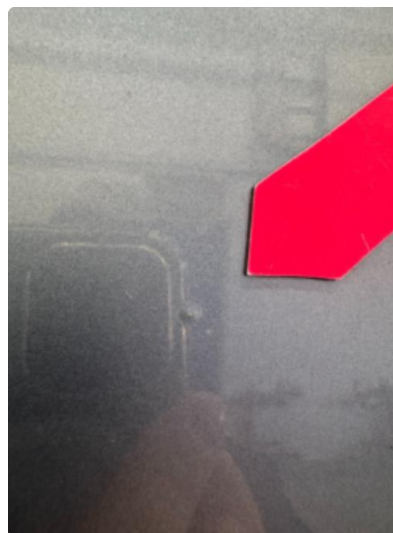
1.2 Liten steinsprut med korrosjon venstre fordør.
