# NAF Bruktbiltest

Testdato  
30.06.2025

| Bilmerke | Tesla | Motorstørrelse | cm <sup>3</sup> |
| Modell | Model 3 | Motoreffekt | 158 kW |

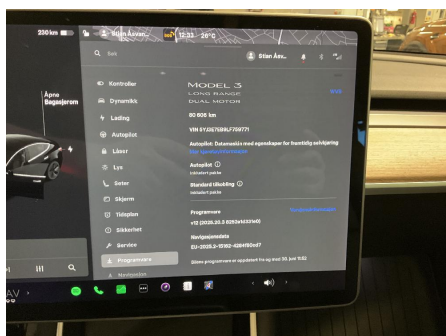
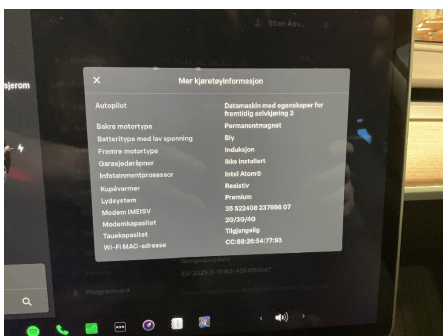
| Ref.Id | Opplysning | Resultat | Beskrivelse |
|---|---|---|---|
| 4.13 | Service/ Dokum. | Bilen har digital servicebok, denne er ikke kontrollert av NAF | |

19. Service/ Dokum.

20. Service/ Dokum.

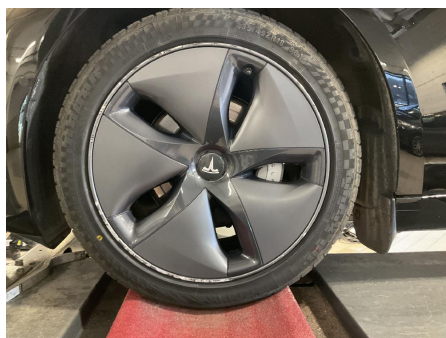
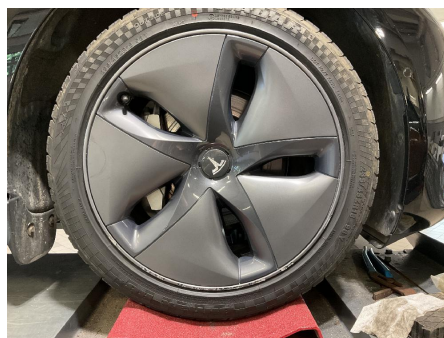
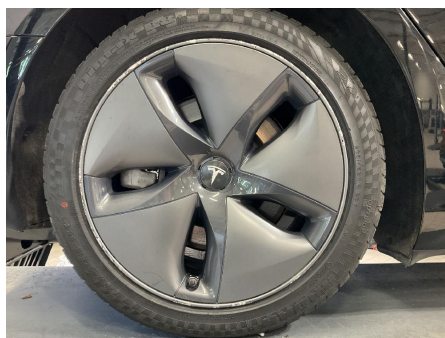
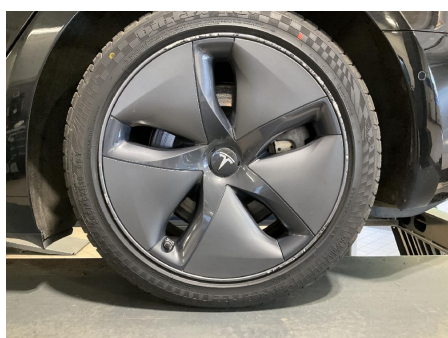
| Ref.Id | Repareres | Resultat | Beskrivelse |
|---|---|---|---|
| 66.8 | Felg | Vesentlig ripe / hakk inn til grunnmaterialet: | Venstre foran, Venstre bak, Høyre bak, Høyre foran |

22. Felg

24. Felg

**26. Felg**

**28. Felg**

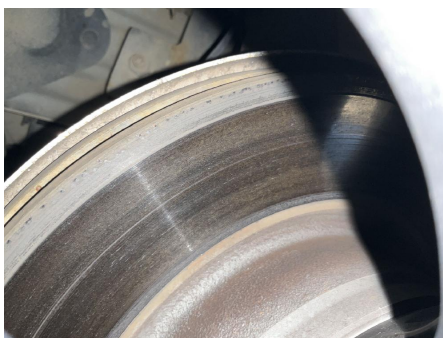
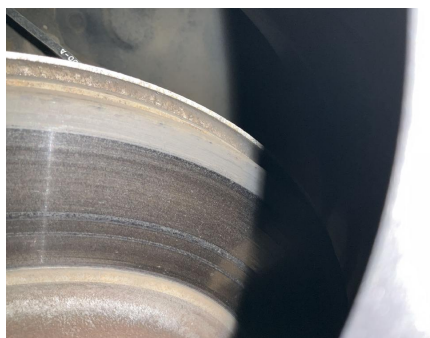
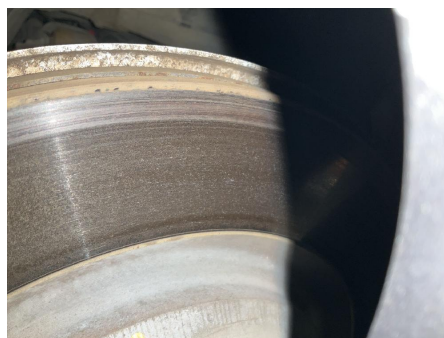
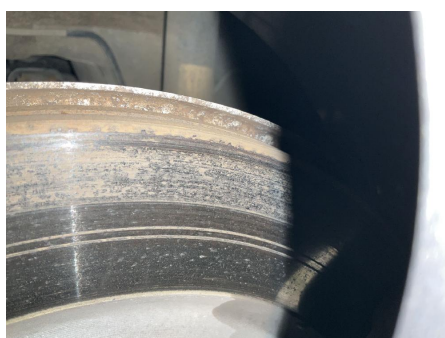
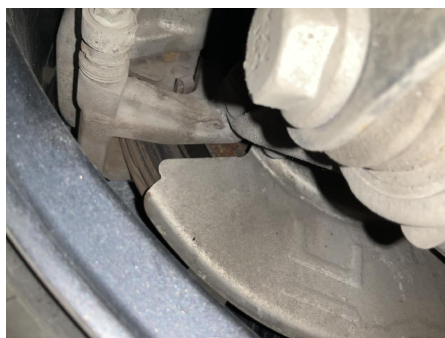
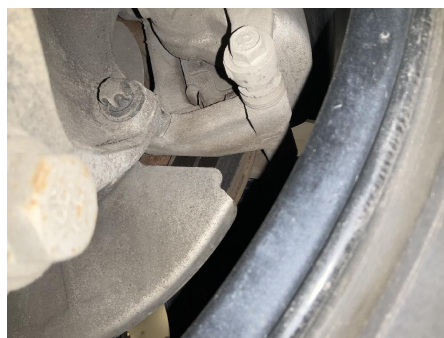
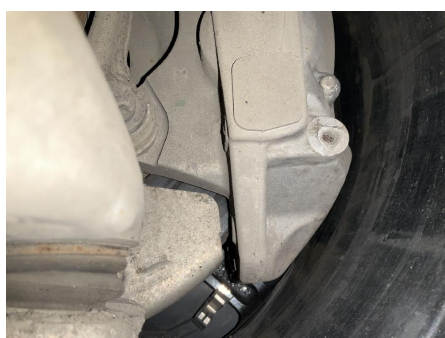
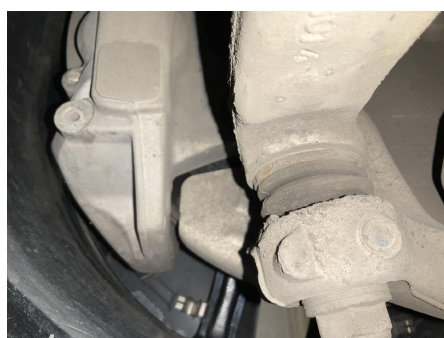
| Ref.Id | Opplysning | Resultat | Beskrivelse |
|---|---|---|---|
| 6.16 | Bremseskiver | Overflaterust eller mindre enn 25% av overflaten rustet | Begge sider foran |
| 6.17 | | Overflaterust eller mindre enn 50% av overflaten rustet | Begge sider bak |

23. Bremseskiver

**25. Bremseskiver**

**27. Bremseskiver**

**29. Bremseskiver**

**38. Bremseskiver**

**39. Bremseskiver**

**41. Bremseskiver**

**42. Bremseskiver**

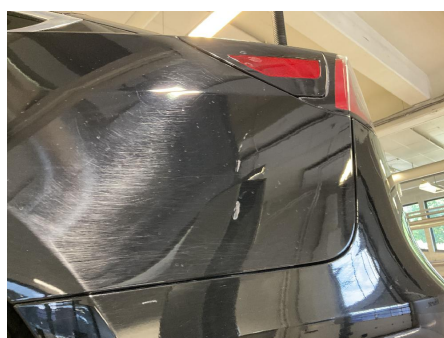
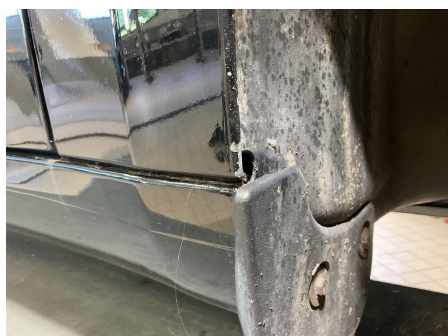
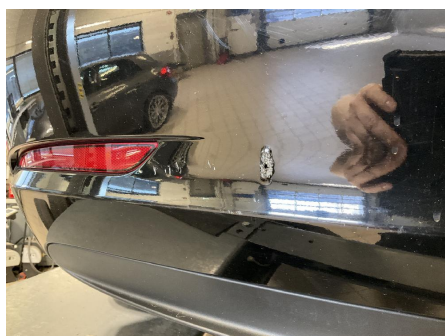
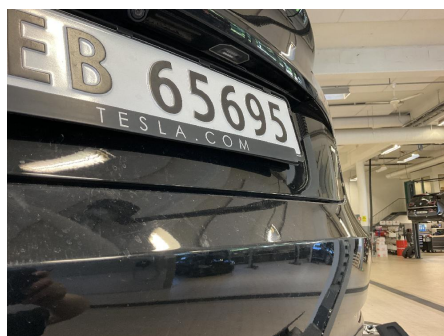
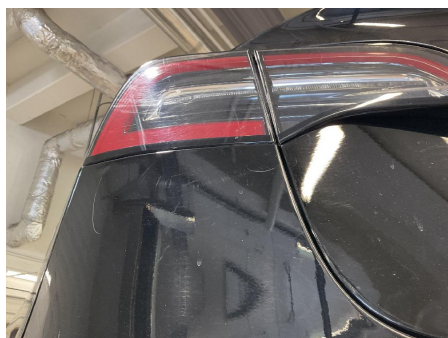
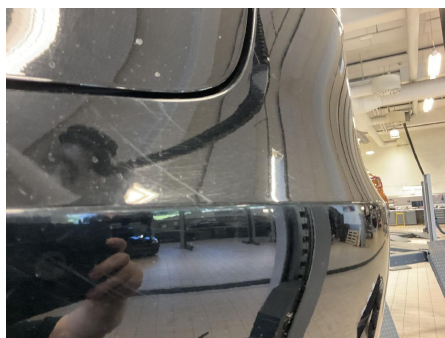
| Ref.Id | Opplysning | Resultat | Beskrivelse |
|---|---|---|---|
| 86.18 | Lakk / karosseri utvendig | Diverse småbulker/lakkriper | |

**30. Lakk / karosseri utvendig**

**31. Lakk / karosseri utvendig**

**32. Lakk / karosseri utvendig**

**33. Lakk / karosseri utvendig**

**34. Lakk / karosseri utvendig**

**35. Lakk / karosseri utvendig**

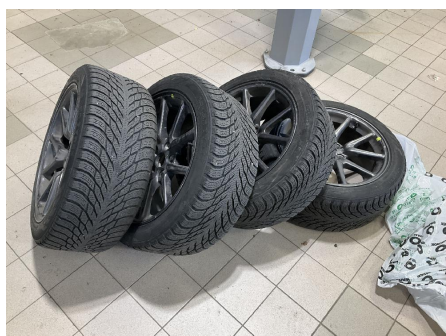
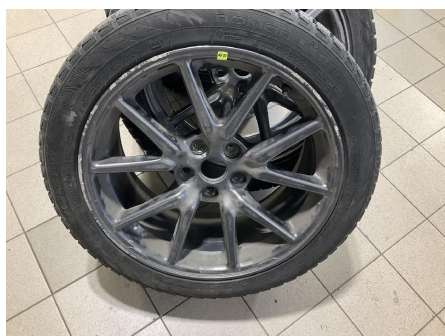
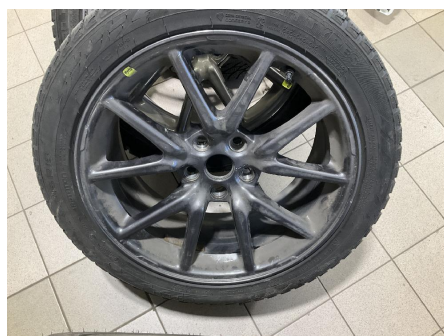
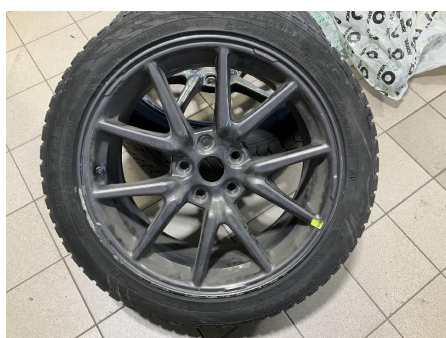
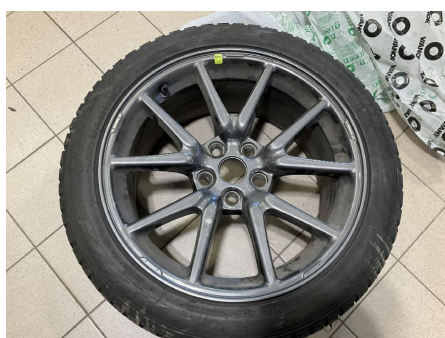
| Ref.Id | Repareres | Resultat | Beskrivelse |
|---|---|---|---|
| 67.23 | Ekstra hjulsett | Vesentlig ripe(r) inn til grunnmaterialet på felg: | 2 felger |

| Ref.Id | Opplysning | Resultat | Beskrivelse |
|---|---|---|---|
| 67.27 | Ekstra hjulsett | Ripe/slitasje | 2 felger |

**43. Ekstra hjulsett**

**44. Ekstra hjulsett**

**45. Ekstra hjulsett**

**46. Ekstra hjulsett**

**47. Ekstra hjulsett**
