**SKODA SUPERB 190 HK AUTOMAT 4X4**
**TESTDATO: 05.06.2025**
**KODE: 1731734**

NBF Tilstandsrapport er utarbeidet av Norges Bilbransjeforbund og Forbrukerrådet.

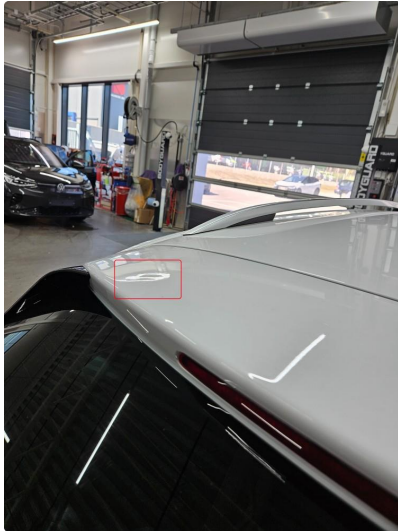
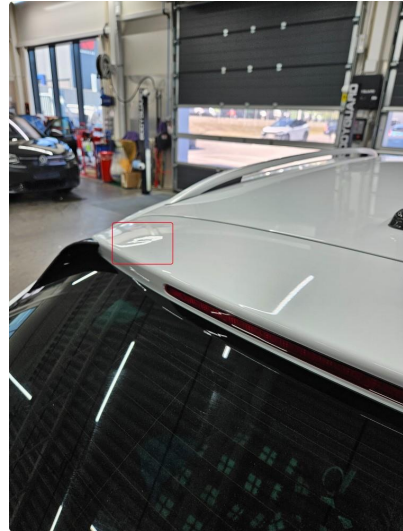
| Punkt | Beskrivelse | Plassering |
|---|---|---|
| 1.1 Bakluke | liten bulk (uten lakkskade) på topp av bakluke, v.side, anmerket | |

1.1 Liten bulk (uten lakkskade) på topp av bakluke, v.side, anmerket

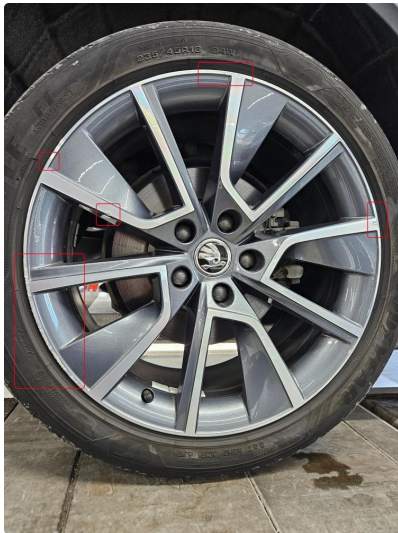
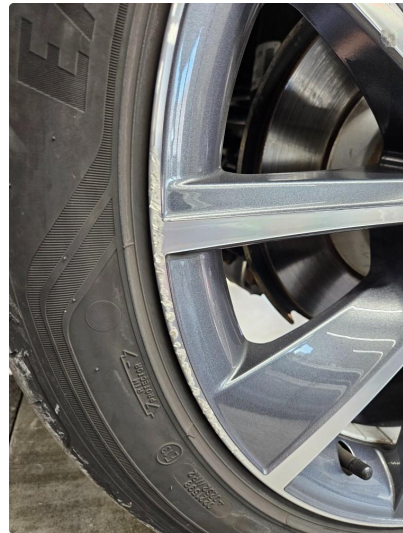
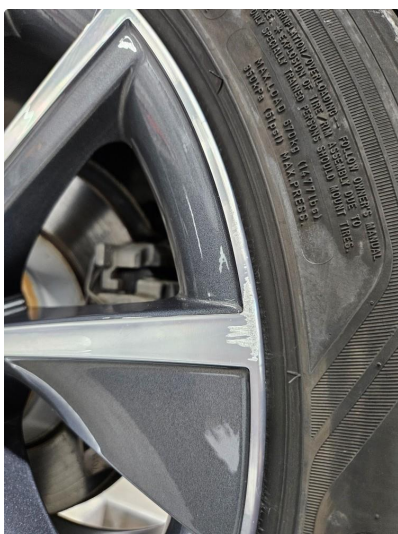
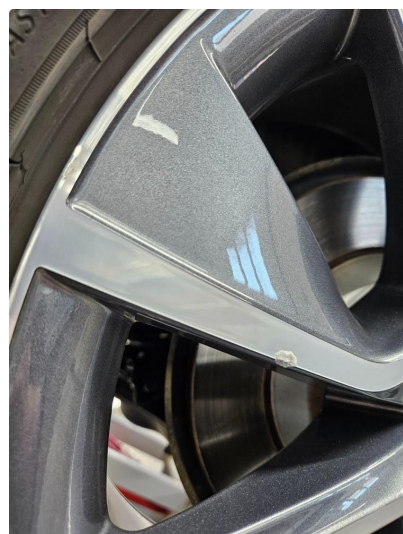
| Punkt | Beskrivelse | Plassering |
|---|---|---|
| 1.2 Dekk/Felger | noe skrubbemerker på alu.felger, anmerket | |

1.2 Noe skrubbermerker på alu.felger, anmerket

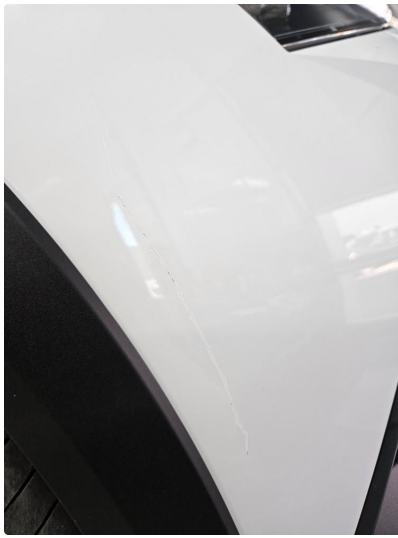
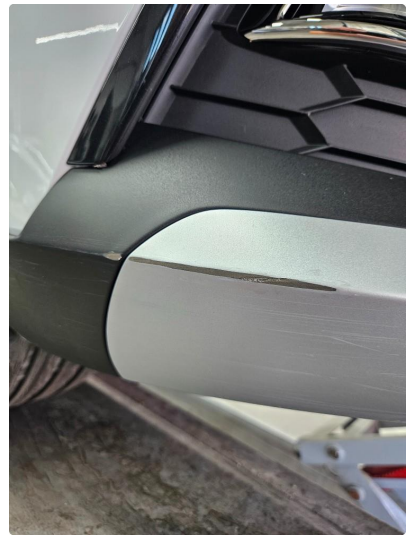
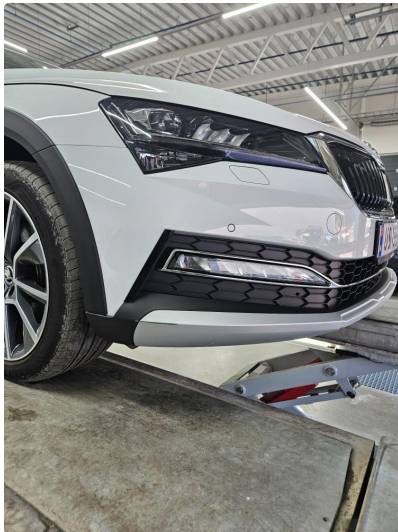
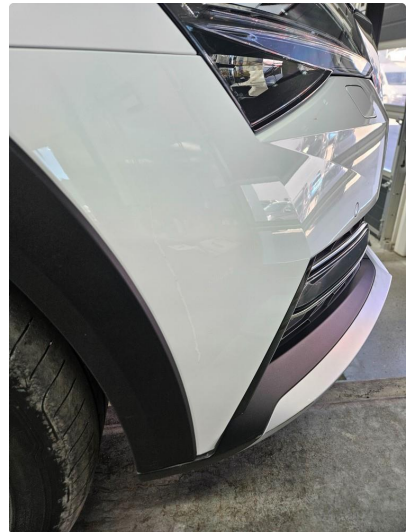
| Punkt | Beskrivelse | Plassering |
|---|---|---|
| 1.4 Støtfanger | noen riper på plast-fanger, h.side foran, blitt penslet m/lakk | |

1.4 Noen riper på plast-fanger, h.side foran, blitt penslet m/lakk

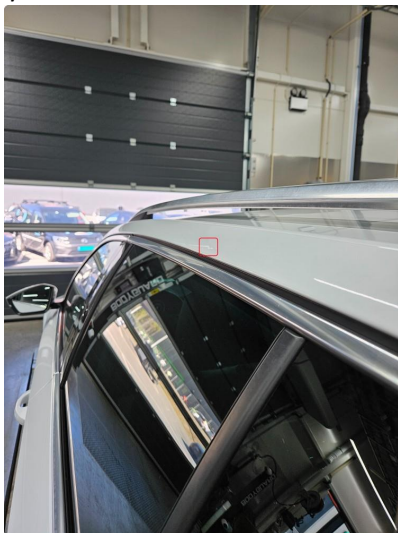
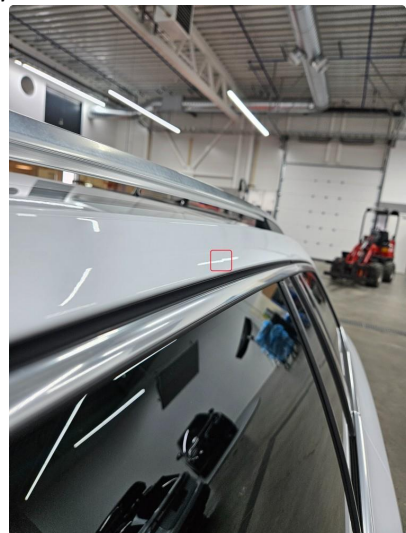
| Punkt | Beskrivelse | Plassering |
|---|---|---|
| 1.5 Tak | liten bulk (uten lakkskade) på takvange v.side, anmerket | |

1.5 Liten bulk (uten lakkskade) på takvange v.side, anmerket
