# NAF Bruktbiltest

**Testdato**  
07.02.2025

<b>Bilmerke</b>	Ford	<b>Motorstørrelse</b>	1499 cm <sup>3</sup>
<b>Modell</b>	Tourneo Connect	<b>Motoreffekt</b>	74 kW
<b>Type</b>	PJ2	<b>Aksler i drift</b>	1
<b>Registreringsnr.</b>	TF30643	<b>Drivstofftype</b>	Diesel
<b>Understellsnr.</b>	WF0TXXWPGTGL36731	<b>Kjøretøygruppe</b>	101
<b>Km.stand.</b>	144586	<b>Bruktimportert</b>	Nei
<b>Farge</b>	Hvit	<b>Registreringsår</b>	2017
<b>Karosseritype</b>	Flerbruksbil	<b>Registrert første gang</b>	09.01.2017
		<b>Frist for neste EU kontroll</b>	30.03.2025

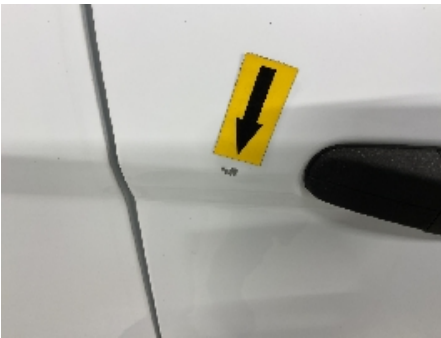
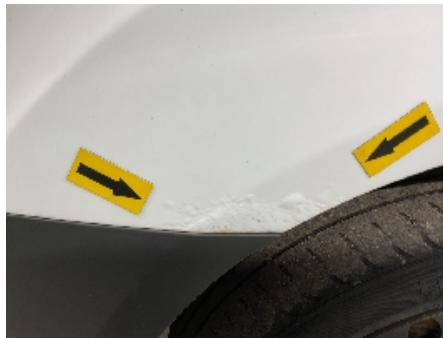
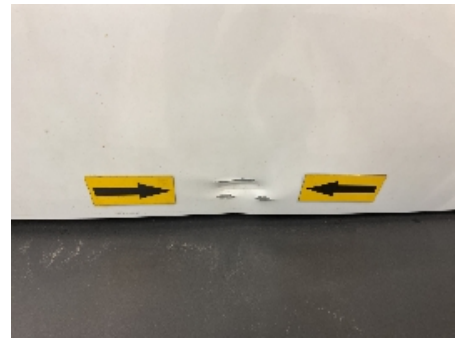
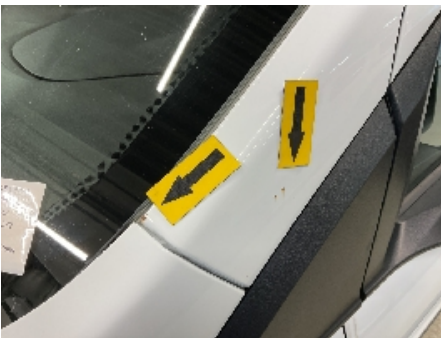
81.2	Frontrute	En eller flere steinsprutrosetter som ikke er utbedret • Reparasjonsmetode: Skift	
86.2	Lakk / karosseri utvendig	Lakkriper:	Bakluke
86.3		Skadet:	Bakluke

86.6		Lakkblærer	Høyre baksjerm
86.8		Rustangrep:	Venstre A-stolpe
86.13		Lakkslipp/flassing	Høyre fordør
97.1	Døråpning	Sår eller skade:	Venstre fordør
Ref.Id	Opplysning	Resultat	Beskrivelse

16. Lakk / karosseri utvendig

17. Lakk / karosseri utvendig

18. Lakk / karosseri utvendig

19. Lakk / karosseri utvendig

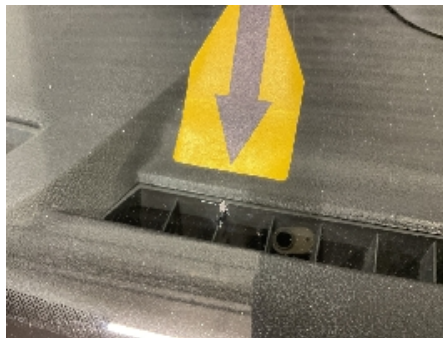
20. Frontrute

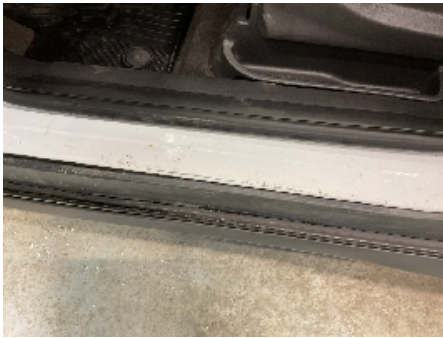
**25. Døråpning**

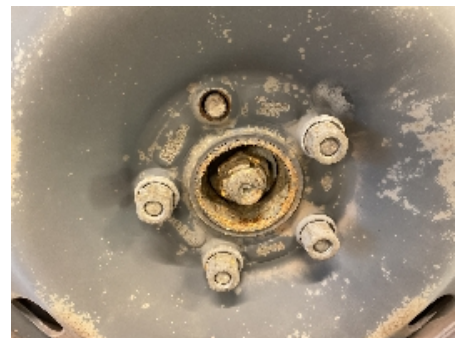
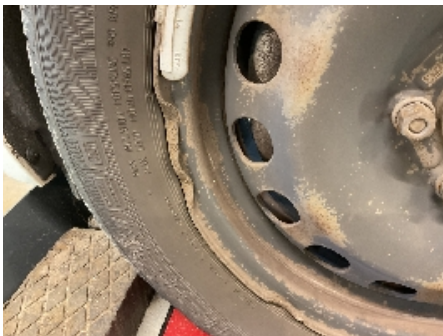
50.5	Varmeapparat / klimaanlegg (AC)	Svak kjølevirkning	
51.5	Vindusvisker, spyler (foran/bak)	Vindusvisker virker ikke	Bakrute
66.3	Felg	Skadet felg:	Venstre foran

66.4		Mangler hjulbolt / mutter:	Venstre foran
67.22	Ekstra hjulsett	Mangler eller feil hjul	4 hjul
76.1	Stabilisator	Slakk i lenkarm til stabilisatorstag:	Venstre foran

**30. Felg**

**31. Felg**

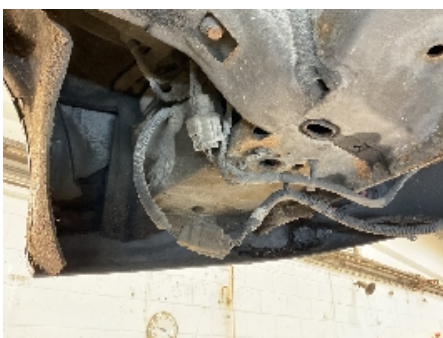
86.17	Lakk / karosseri utvendig	Diverse småbulker/lakkriper	
88.15	Underside	* Kontakt henger HB

**34. Underside**

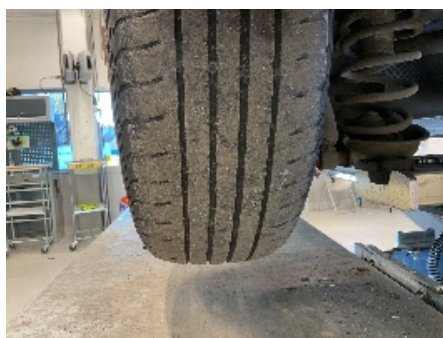
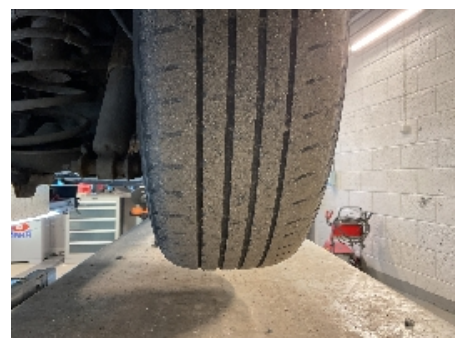
23.6		Etter avtale med kunde er feilkode/r slettet, feilsøking må påregnes dersom feilkode dukker opp igjen	
65.22	Dekk	Noe skjevslitt dekk	Venstre bak, Høyre bak

**35. Dekk**

**36. Dekk**
