# NAF Bruktbiltest

Testdato  
11.10.2024

<b>Bilmerke</b>	Tesla	<b>Motorstørrelse</b>	cm <sup>3</sup>
<b>Modell</b>	Model X	<b>Motoreffekt</b>	193 kW
<b>Type</b>	002	<b>Aksler i drift</b>	2
<b>Registreringsnr.</b>	EK15631	<b>Drivstofftype</b>	Elektrisk
<b>Understellsnr.</b>	5YJXCCE43GFS01213	<b>Kjøretøygruppe</b>	101
<b>Km.stand.</b>	131755	<b>Bruktimportert</b>	Nei
<b>Farge</b>	Svart	<b>Registreringsår</b>	2016
		<b>Registrert første gang</b>	27.08.2016

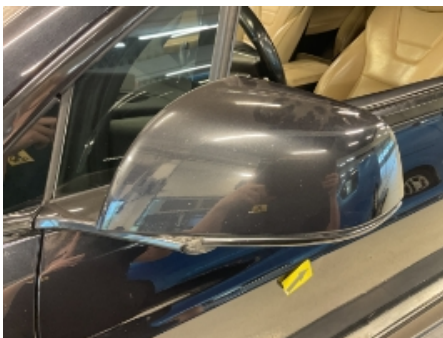
16. Utvendig speil

86.15		* Korrosjon på spoiler	
87.7	Utvendig speil	Innfelling av speil virker ikke:	Venstre side
87.8		Sitter løst	Venstre
97.1	Døråpning	Sår eller skade:	Venstre bakdør, Venstre fordør, Høyre bakdør

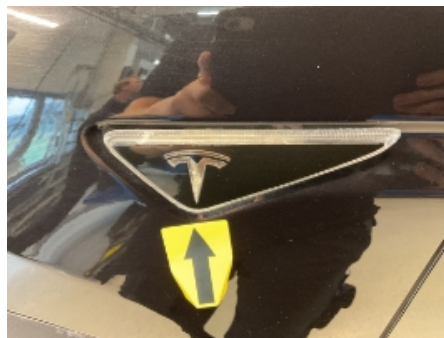
17. Lys

Ref.Id	Opplysning	Resultat	Beskrivelse
4.12	Service/ Dokum.	Bilen har digital servicebok, denne er ikke kontrollert av NAF	
10.3	Bremsevæsknivå	Bremsevæskebeholder ikke tilgjengelig for kontroll	
17.29	Lys	Krakelert lykteglass	Venstre sideblinklys
59.7	Tilhengerkontakt	* Adapter montert. Ikke tatt av for inspeksjon	
65.24	Dekk	* Ligger noe løst i VB dekk. Lager mye ulyd	
66.10	Felg	Ripe/slitasje på felg	
67.27	Ekstra hjulsett	Ripe/slitasje	
81.9	Frontrute	Noe steinsprut	
86.17	Lakk / karosseri utvendig	Diverse småbulker/lakkriper	
86.18		Småbulker:	Venstre bakskjerm
86.27		Vanskelig å vurdere fordi bilen er:	skitten
90.10	Tilhengerfeste	Låsemekanisme er ikke funksjonsprøvd	
97.5	Døråpning	Sår eller skade:	Høyre fordør
99.11	Bilbelte	Vridd belte	Venstre bak
103.6	Interiør generelt	* Ikke inspisert frunk grunnet feil på panseråpner

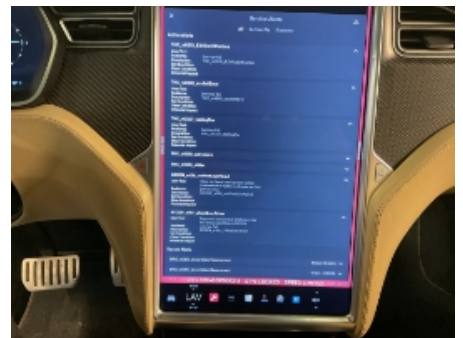
18. Varsellamper

6.7	Bremseskiver	Bremseskivetykkelse er under fabrikantens minimumsmål	Høyre foran, Venstre foran, Venstre bak, Høyre bak
21.17	Varsellamper	* Diverse varsellamper, se bilde

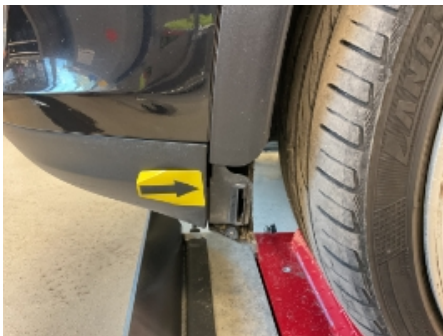
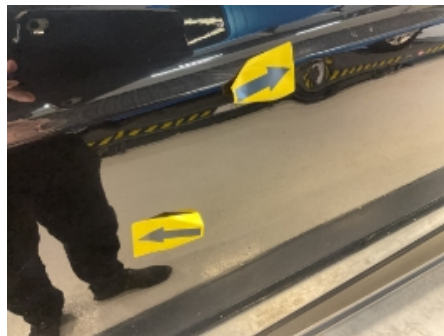
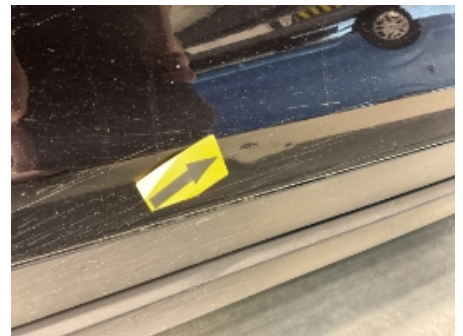
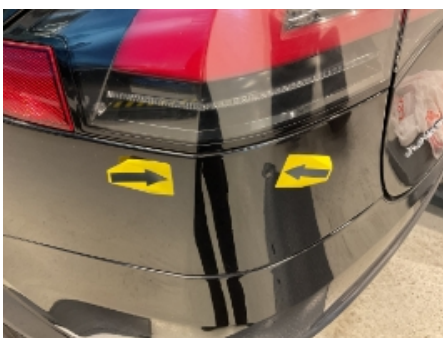
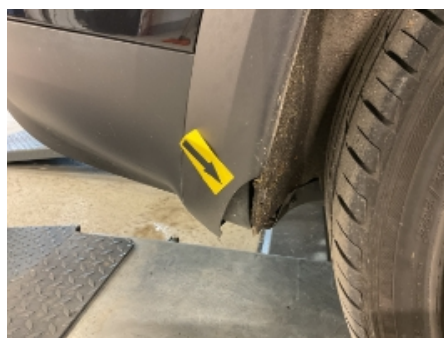
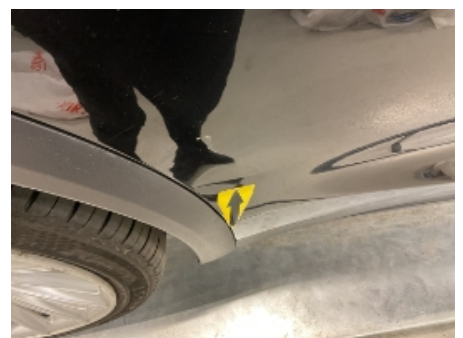
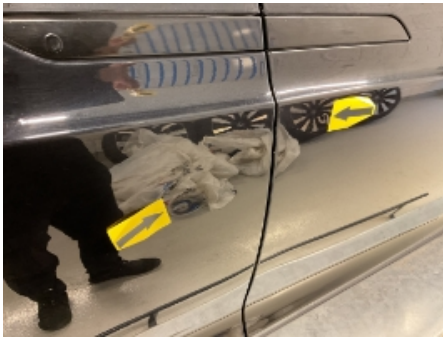
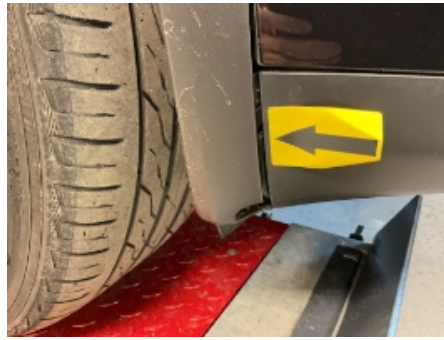
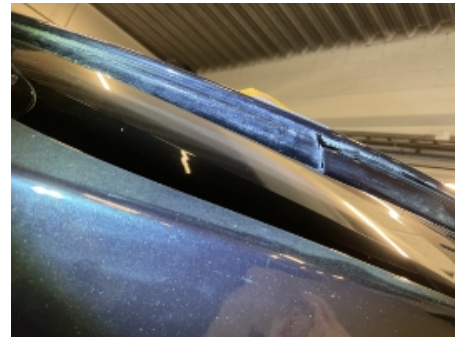
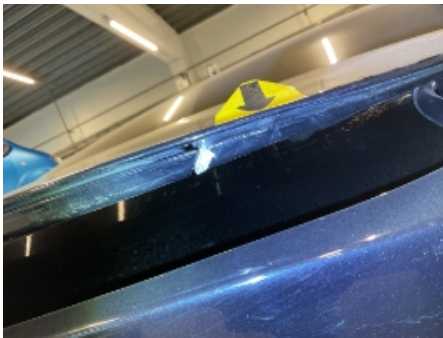
86.3	Lakk / karosseri utvendig	Skadet:	Venstre fordør, Høyre bakdør
86.5		Pyntelist løs, skadet eller mangler:	Venstre forskjerm, Høyre forskjerm, Høyre baksjerm

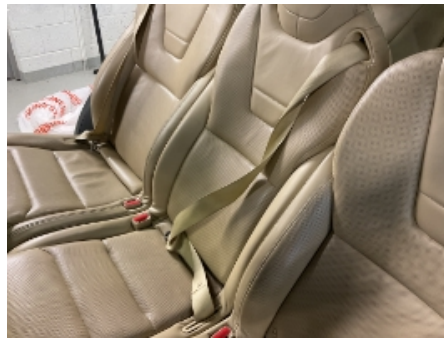
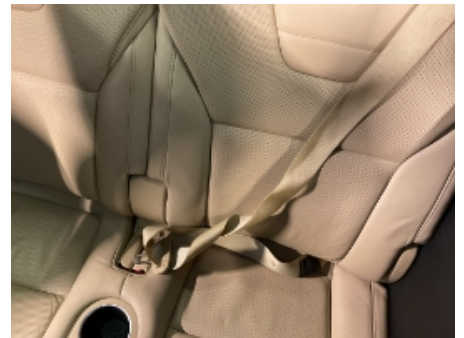
98.3	Seter	Hull/rift gjennom setetrekk:	Venstre bak
99.4	Bilbelte	Feil ved låsemekanisme i belterulle:	Midten bak, Venstre side bakerst
99.7		Vridd belte	Midtre bak, Venstre bakerst, Høyre bakerst

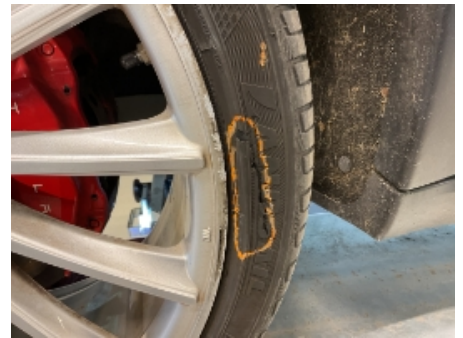
**42. Dekk**

62.2	Ladekabel elbil/hybrid	Ladekabel mangler	
65.12	Dekk	Deformasjon, rift eller andre visuelle skader av betydning på dekkets sideflate:	Venstre foran
