**VOLKSWAGEN E-GOLF FORHJULSDRIFT**
**TESTDATO: 04.07.2025**
**KODE: 1756309**

**EK22446**

NBF Tilstandsrapport er utarbeidet av Norges Bilbransjeforbund og Forbrukerrådet.

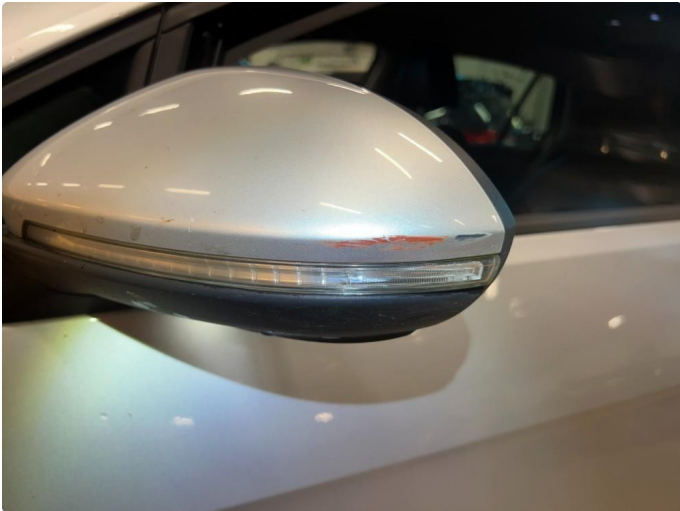
| Punkt | Beskrivelse | Plassering |
|---|---|---|
| 1.1    Speil | speilhus skadet | venstre |

1.1 Speilhus skadet

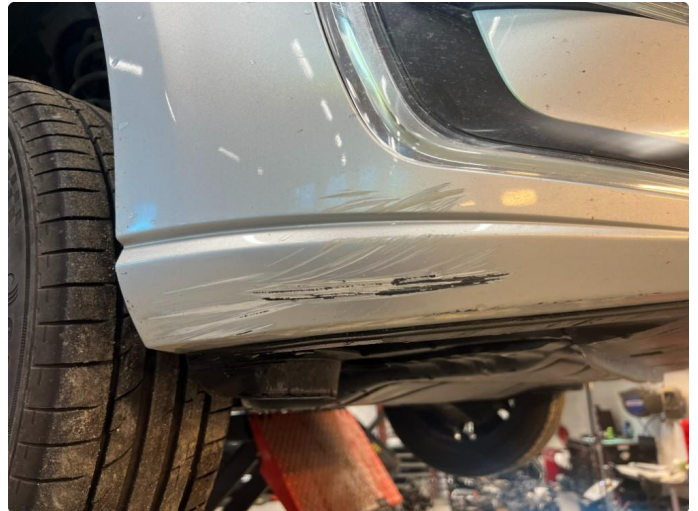
| Punkt | Beskrivelse | Plassering |
|---|---|---|
| 1.3    Støtfanger | skrubbskader underkant | høyre - foran |

1.3 Skrubbskader underkant
