# NAF Bruktbiltest

**Testdato**  
23.06.2025

| <b>Bilmerke</b> | BMW | <b>Motorstørrelse</b> | 1995 cm <sup>3</sup> |
| <b>Modell</b> | 520D | <b>Motoreffekt</b> | 110 kW |

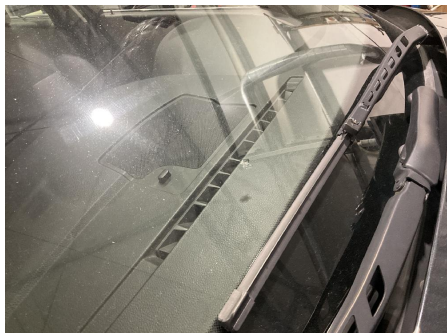
**1. Frontrute**

| Ref.Id | Repareres | Resultat | Beskrivelse |
|---|---|---|---|
| 81.2 | Frontrute | En eller flere steinsprutrosetter som ikke er utbedret<br>• Reparasjonsmetode: Skift | |

| Ref.Id | Opplysning | Resultat | Beskrivelse |
|---|---|---|---|
| 81.9 | Frontrute | Noe steinsprut | |

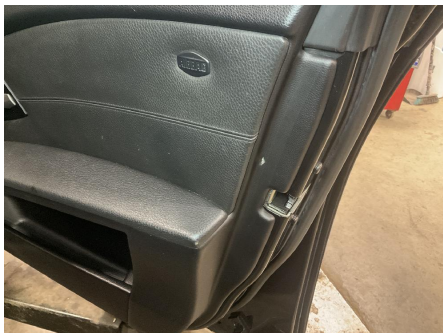
**2. Dørtrekk**

| Ref.Id | Repareres | Resultat | Beskrivelse |
|---|---|---|---|
| 96.1 | Dørtrekk | Hull/rift/flenge i dørtrekk: | Høyre fordør |

| Ref.Id | Opplysning | Resultat | Beskrivelse |
|---|---|---|---|
| 96.4 | Dørtrekk | Liten skade i dørtrekk: | Høyre bakdør, Venstre<br>fordør |

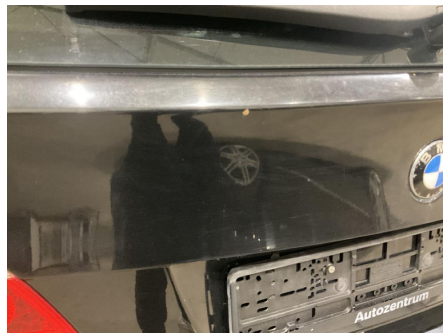
**3. Lakk / karosseri utvendig**

| Ref.Id | Repareres | Resultat | Beskrivelse |
|---|---|---|---|
| 86.3 | Lakk / karosseri utvendig | Lakkriper: | Støtfanger bak, Tak,<br>Panser, Støtfanger foran |
| 86.12 | | Steinsprut/lakksår | Støtfanger bak, Høyre<br>forskjerm, Støtfanger foran,<br>Bakluke |

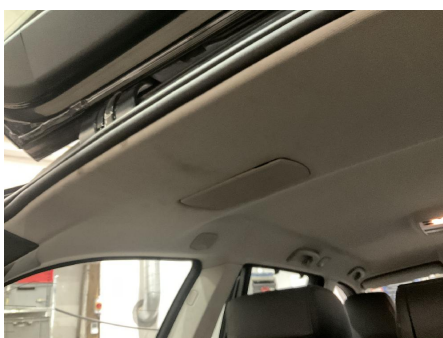
**5. Interiør generelt**

| Ref.Id | Repareres | Resultat | Beskrivelse |
|---|---|---|---|
| 103.1 | Interiør generelt | Forurensing og/eller ubehagelig lukt | |
| 103.3 | | Manglende/løse/skadet deler eller deksler: | Midtre, Høyre foran |

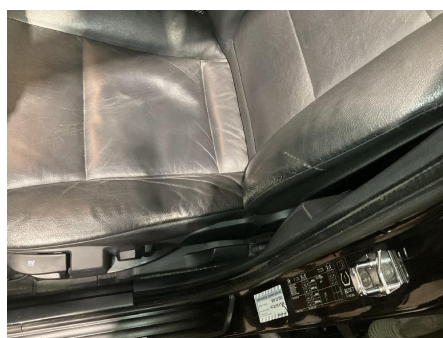
**6. Seter**

| Ref.Id | Repareres | Resultat | Beskrivelse |
|---|---|---|---|
| 98.3 | Seter | Hull/rift gjennom setetrekk: | Venstre foran |

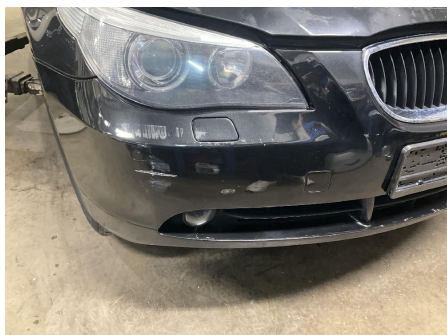
**7. Lakk / karosseri utvendig**

| Ref.Id | Opplysning | Resultat | Beskrivelse |
|---|---|---|---|
| 86.17 | Lakk / karosseri utvendig | Lakkriper: | Høyre baksjerm, Venstre<br>sidekanal, Høyre sidekanal,<br>Bakluke, Høyre forskjerm,<br>Høyre fordør, Høyre bakdør |
| 86.19 | | Småbulker: | Venstre bakdør, Høyre<br>forskjerm, Støtfanger foran,<br>Venstre fordør, Høyre<br>fordør, Høyre bakdør,<br>Venstre baksjerm |
| 86.25 | | Rustangrep: | Høyre bakdør, Venstre<br>baksjerm, Høyre fordør,<br>Venstre fordør, Bakluke,<br>Tak, Venstre bakdør |

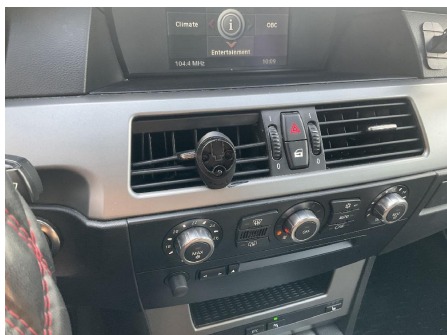
**10. Luftdyse kupé**

| Ref.Id | Repareres | Resultat | Beskrivelse |
|---|---|---|---|
| 92.1 | Luftdyse kupé | Luftdyse skadet: | Midten foran |
