NAF Bruktbiltest

Testdato
17.02.2025

Bilmerke	Toyota	Motorstørrelse	cm ³
Modell	PROACE	Motoreffekt	100 kW
Type	V	Aksler i drift	1
Registreringsnr.	EF65327	Drivstofftype	Elektrisk
Understellsnr.	YARV1ZKXZGZ232420	Kjøretøygruppe	315
Km.stand.	45043	Bruktimportert	Nei
Farge	Grå	Registreringsår	2023
Karosseritype	Integrert førerhus	Registrert første gang	10.08.2023
		Frist for neste EU kontroll	09.08.2027

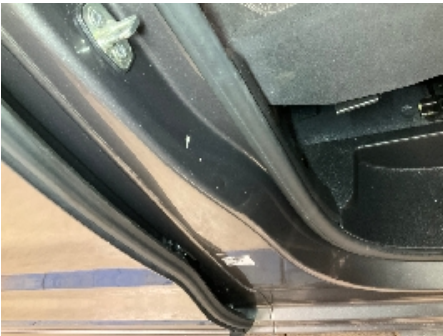
1. Døråpning

97.1	Døråpning	Sår eller skade:	Venstre fordør, Venstre skyvedør, Høyre fordør
98.2	Seter	Misfarget/skittent:	Midten foran, Venstre foran, Høyre foran
Ref.Id	Opplysning	Resultat	Beskrivelse

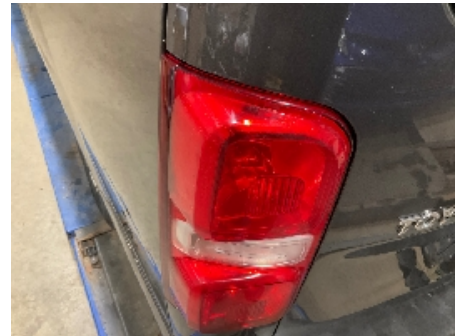
3. Lys

4.4		Det er ikke avmerket noen servicer i serviceheftet	
6.10	Bremseskiver	Rust på bremseskive:	Venstre bak, Venstre foran, Høyre foran, Høyre bak
17.15	Lys	Vann / kondens i lykt:	Venstre baklys

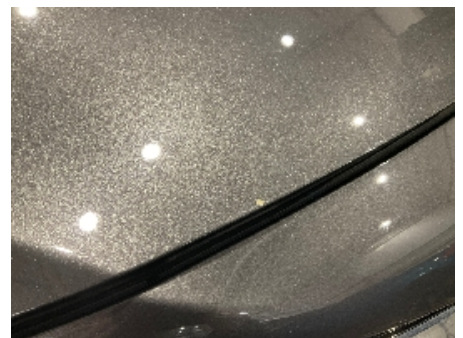
6. Lakk / karosseri utvendig

67.17	Ekstra hjulsett	Ekstra hjulsett mangler	
86.2	Lakk / karosseri utvendig	Lakkriper:	Støtfanger foran, Bakluke, Tak, Høyre fordør, Høyre bakdør, Venstre bakskjerm, Høyre bakskjerm, Støtfanger bak

86.3		Skadet:	Venstre bakskjerm
86.5		Pyntelist løs, skadet eller mangler:	Høyre fordør
86.6		Lakkblærer	Høyre forskjerm, Høyre bakdør
86.11		Steinsprut/lakksår	Høyre sidekanal, Venstre sidekanal, Panser, Høyre fordør, Støtfanger foran
