# NAF Verdivurdering

| <b>Bilmerke</b> | Tesla | <b>Motorstørrelse</b> | cm <sup>3</sup> |
| <b>Modell</b> | Model X | <b>Motoreffekt</b> | 193 kW |
| <b>Registreringsnr.</b> | EK24935 | <b>Drivstofftype</b> | Elektrisk |

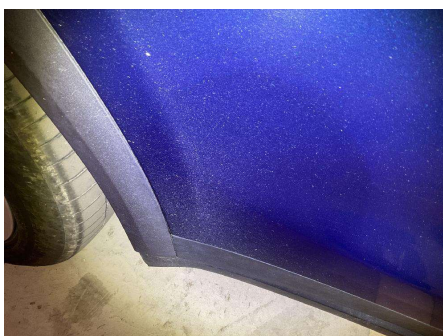
19. Høyre bakdør

| Ref.Id | Repareres | Resultat | Beskrivelse |
|---|---|---|---|
| 93.5 | Høyre bakdør | Ripe ned til grunnmaterialet | Flekklakkere |
