# NAF Bruktbiltest

**Testdato**  
16.01.2025

**Bilmerke** Audi  
**Modell** A6 Avant  
**Type** 4G  
**Registreringsnr.** BE25675  
**Understellsnr.** WAUZZZ4GXFN091876  
**Km.stand.** 120809  
**Farge** Grå  
**Karosseritype** Stasjonsvogn

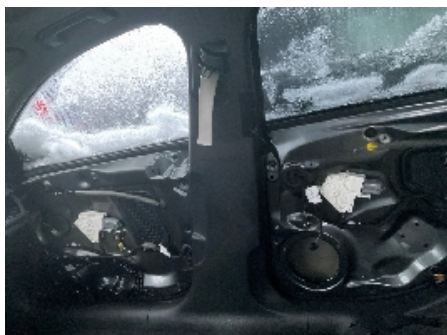
**1. Bilbelte**

| Ref.Id | Repareres | Resultat | Beskrivelse |
|---|---|---|---|
| 99.2 | Bilbelte | Belte mangler: | Midten bak |
| 99.3 | | Slitt / skadet belte: | Høyre foran |
