# NAF Bruktbiltest

**Testdato**  
28.06.2025

| <b>Bilmerke</b> | Toyota | <b>Motorstørrelse</b> | 1998 cm <sup>3</sup> |
| <b>Registreringsnr.</b> | JV19375 | <b>Drivstofftype</b> | Diesel |

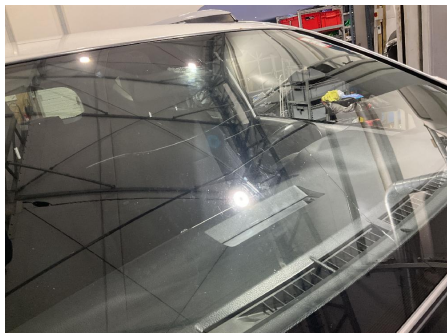
**1. Frontrute**

| Ref.Id | Repareres | Resultat | Beskrivelse |
|---|---|---|---|
| 81.4 | Frontrute | Sprekk i frontrute: <ul style="list-style-type: none"><li>• Reparasjonsmetode: Skift</li></ul> | |

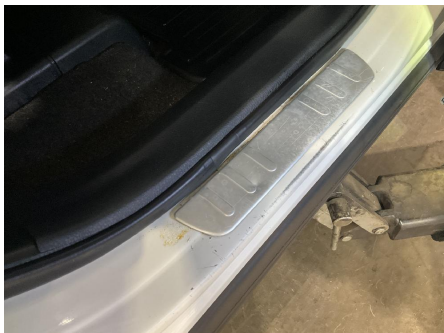
**2. Døråpning**

| Ref.Id | Repareres | Resultat | Beskrivelse |
|---|---|---|---|
| 97.3 | Døråpning | Rust: | Høyre bakdør |

| Ref.Id | Opplysning | Resultat | Beskrivelse |
|---|---|---|---|
| 97.5 | Døråpning | Sår eller skade: | Venstre bakdør, Venstre fordør, Høyre fordør |
| 97.6 | | Skadet deksel: | Venstre fordør |
| 97.7 | | Rust: | Høyre fordør, Venstre fordør |

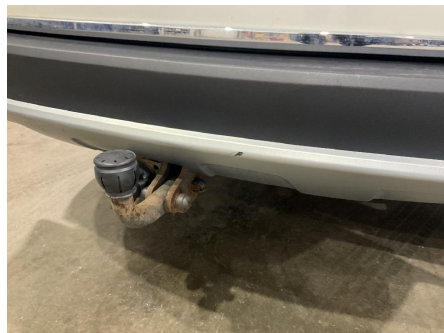
**3. Lakk / karosseri utvendig**

| Ref.Id | Repareres | Resultat | Beskrivelse |
|---|---|---|---|
| 86.12 | Lakk / karosseri utvendig | Steinsprut/lakksår | Støtfanger bak, Venstre fordør |
| 86.13 | | Mangelfull kvalitet på replakking: | Venstre bakdør, Venstre fordør |
| 86.14 | | Lakkslipp/flassing | Høyre bakskjerm |

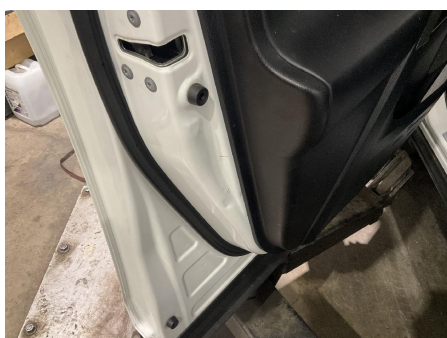
**4. Lakk / karosseri utvendig**

| Ref.Id | Opplysning | Resultat | Beskrivelse |
|---|---|---|---|
| 86.17 | Lakk / karosseri utvendig | Lakkriper: | Bakluke, Venstre forskjerm |
| 86.19 | | Småbulker: | Høyre bakskjerm, Høyre forskjerm |
| 86.20 | | Bulk(er) | Venstre fordør |
| 86.21 | | Steinsprut: | Panser, Støtfanger foran, Tak, Høyre bakdør |
| 86.25 | | Rustangrep: | Venstre bakskjerm, Tak, Panser |

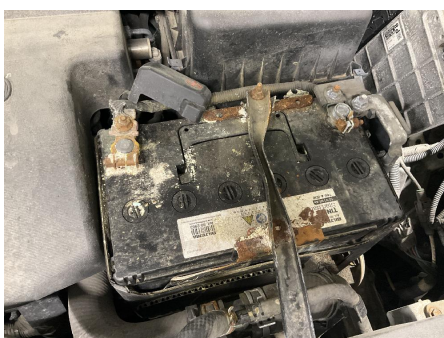
**5. Tilstand 12 volt batteri**

| Ref.Id | Repareres | Resultat | Beskrivelse |
|---|---|---|---|
| 58.5 | Tilstand 12 volt batteri | Bør lade batteri | |
| 58.7 | | Irr på batteripoler | |

| Ref.Id | Punkt | Fråse | Måleverdi |
|---|---|---|---|
| 58.3 | | Målt kaldstart-kapasitet: | 320 ampere |

| Ref.Id | Opplysning | Resultat | Beskrivelse |
|---|---|---|---|
| 57.5 | Batteri ytre tilstand | Rengjør batteri og poler | |

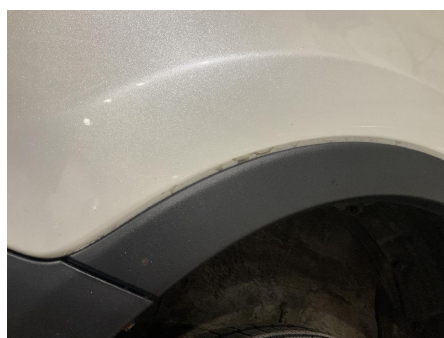
**6. Lakk / karosseri utvendig**

| Ref.Id | Opplysning | Resultat | Beskrivelse |
|---|---|---|---|
| 86.31 | | Bilen har noe penselflekking av steinsprut/riper i lakk | |
| 86.34 | | Bilen er delvis omlakkert: | |

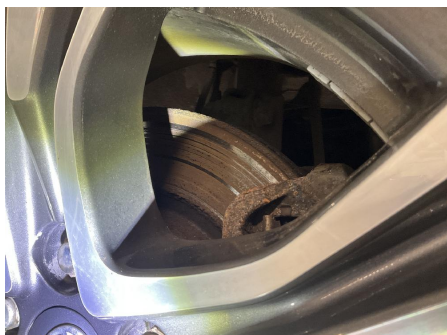
**7. Bremseskiver**

| Ref.Id | Repareres | Resultat | Beskrivelse |
|---|---|---|---|
| 6.8 | Bremseskiver | Slitt bremseskive: | Høyre bak, Høyre foran, Venstre bak, Venstre foran |

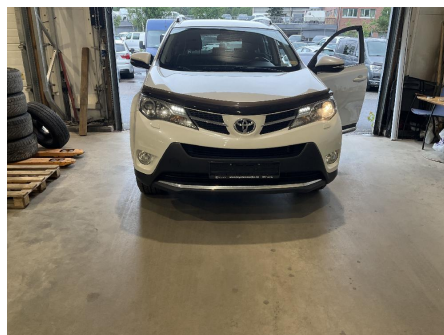
**9. Lys**

| Ref.Id | Repareres | Resultat | Beskrivelse |
|---|---|---|---|
| 17.2 | Lys | Virker ikke: | Høyre nærlys |
