NAF Bruktbiltest

Testdato
19.03.2025

Bilmerke	Ford	Motorstørrelse	1995 cm ³
Modell	Transit	Motoreffekt	96 kW
Type	FCC	Aksler i drift	1
Registreringsnr.	AY34929	Drivstofftype	Diesel
Understellsnr.	WF0YXXTTGYHR85187	Kjøretøygruppe	315
Km.stand.	215792	Bruktimportert	Nei
Farge	Hvit	Registreringsår	2017
Karosseritype	Integrert førerhus	Registrert første gang	31.08.2017
		Frist for neste EU kontroll	15.10.2025

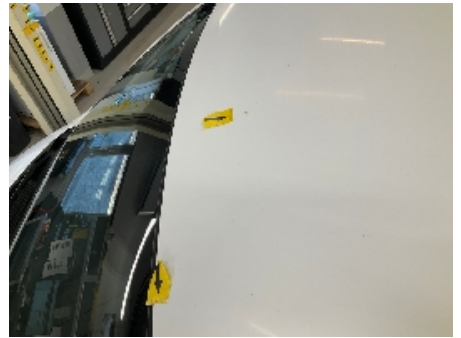
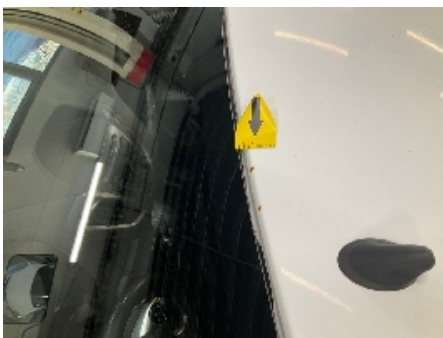
3. Tak

86.3	Lakk / karosseri utvendig	Skadet:	Bakluke, Tak, Høyre bakdør, Høyre bakskjerm, Høyre sidekanal, Venstre bakskjerm
86.7		Rust / korrosjon i innvendig kant:	Høyre fordør, Venstre fordør

86.9		Rust/rusthull:	Venstre fordør, Venstre bakskjerm, Venstre sidekanal, Bakluke, Tak
86.11		Steinsprut/lakksår	Venstre forskjerm, Panser
87.2	Utvendig speil	Skade på speilglass:	Venstre side

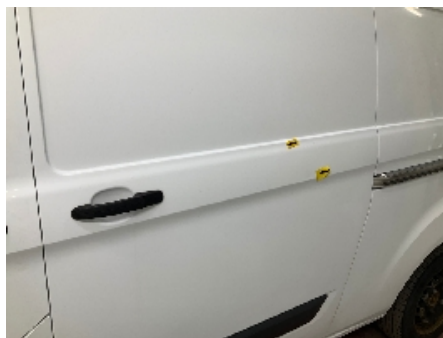
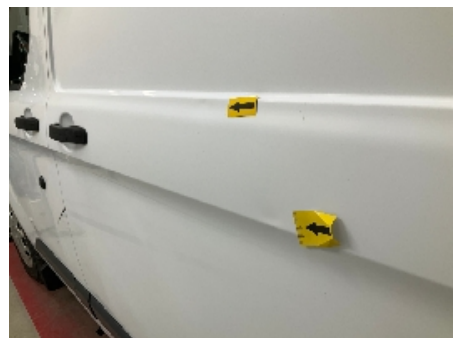
5. Venstre bakdør

Ref.Id	Opplysning	Resultat	Beskrivelse
66.11	Felg	Oksidering / oksidert felg	Høyre bak, Venstre foran, Venstre bak, Høyre foran
86.21	Lakk / karosseri utvendig	Små lakkblærer:	Venstre bakdør, Tak
86.34		* div lakksår/steinsprut/lakkblærer.	
88.13	Underside	Stedvis rustdannelser i vognbunn/understell	
98.9	Seter	* - Misfarget/skittent seter

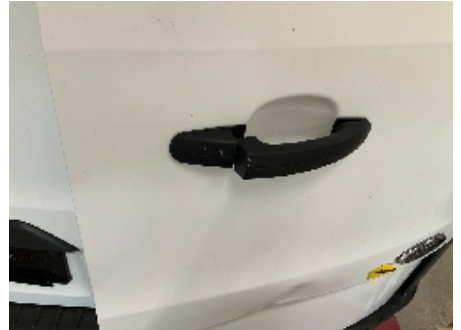
9. Lås

77.10	Fjærer / fjærbein	* støtputer bak burde byttes.	
83.1	Dør-/panseråpner	Skade på utvendig døråpner:	Bakluke/-dør
83.11		Slitt / skade på gummilist:	Venstre foran, Venstre bak

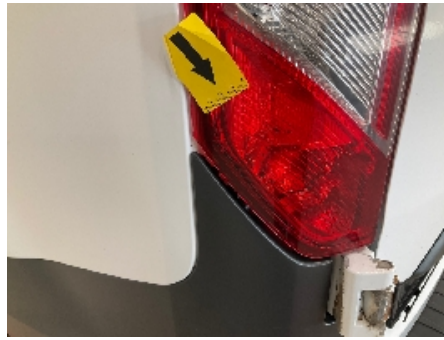
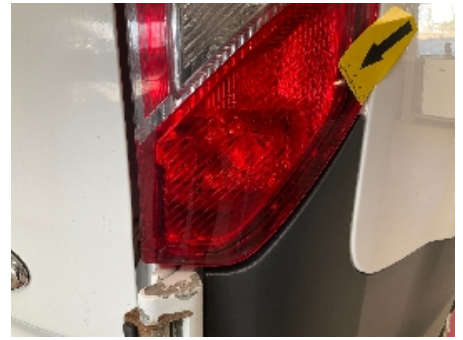
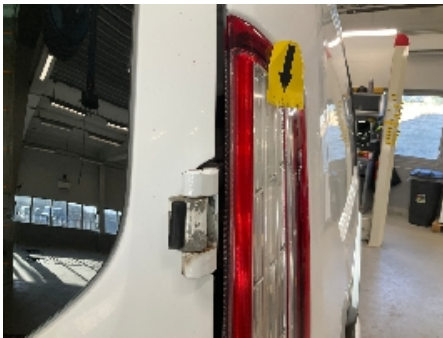
14. Lys

Ref.Id	Opplysning	Resultat	Beskrivelse
4.12	Service/ Dokum.	Bilen har digital servicebok, denne er ikke kontrollert av NAF	
6.16	Bremseskiver	Overflaterust eller mindre enn 25% av overflaten rustet	Begge sider foran
6.17		Overflaterust eller mindre enn 50% av overflaten rustet	Begge sider bak
17.29	Lys	Krakelert lykteglass	Venstre baklys, Høyre baklys
17.30		Dugg i lykt:	Høyre baklys
23.6	Full systemskann	Etter avtale med kunde er feilkode/r slettet, feilsøking må påregnes dersom feilkode dukker opp igjen	
28.7	Utvendig tilstand motor	Oljesvetting	Turbo
32.15	Kjølesystem	* Liten bulk på radiator. Se bilde.	
42.10	Drivaksler	* lekkasje fra indre drivmansjett høyre side foran.	
50.17	Varmeapparat / klimaanlegg (AC)	* Funnet svetting av sporstoff av AC vann på kompressor, Må videre undersøkes.
