# NAF Bruktbiltest

**Testdato**  
03.07.2025

| <b>Modell</b> | GLC 350 e 4MATIC | <b>Motoreffekt</b> | 155 kW |
| <b>Registreringsnr.</b> | BT61305 | <b>Drivstofftype</b> | Bensin |

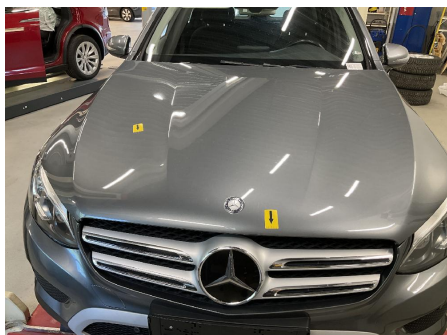
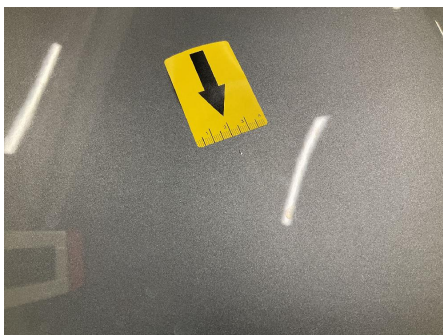
| Ref.Id | Opplysning | Resultat | Beskrivelse |
|---|---|---|---|
| 86.21 | Lakk / karosseri utvendig | Steinsprut: | Panser |

**1. Lakk / karosseri utvendig**

**2. Lakk / karosseri utvendig**

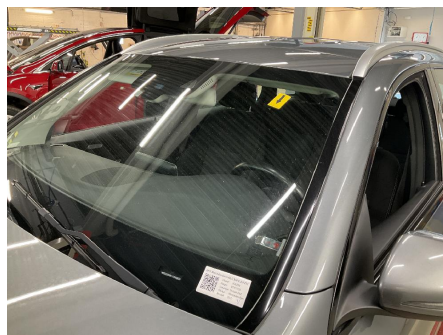
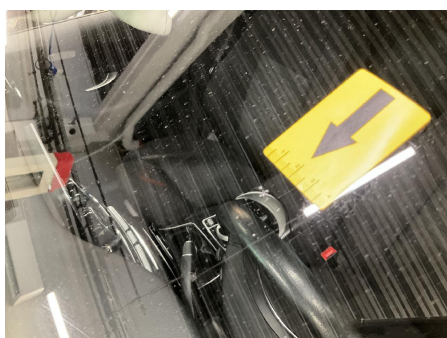
| Ref.Id | Opplysning | Resultat | Beskrivelse |
|---|---|---|---|
| 81.9 | Frontrute | Noe steinsprut | |

**3. Frontrute**

**4. Frontrute**

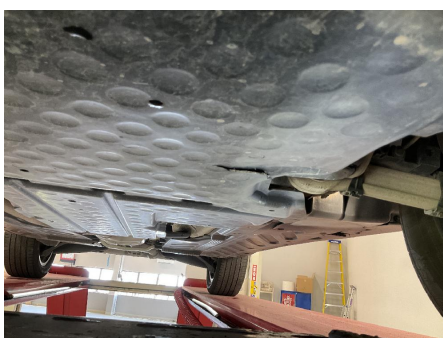
| Ref.Id | Repareres | Resultat | Beskrivelse |
|---|---|---|---|
| 88.2 | Underside | Skadet/løst plastdeksel: | Foran |

**5. Underside**
