**AUDI E-TRON GT 4X4**
**TESTDATO: 24.04.2025**
**KODE: 1697008**

**EF10830**

NBF Tilstandsrapport er utarbeidet av Norges Bilbransjeforbund og Forbrukerrådet.

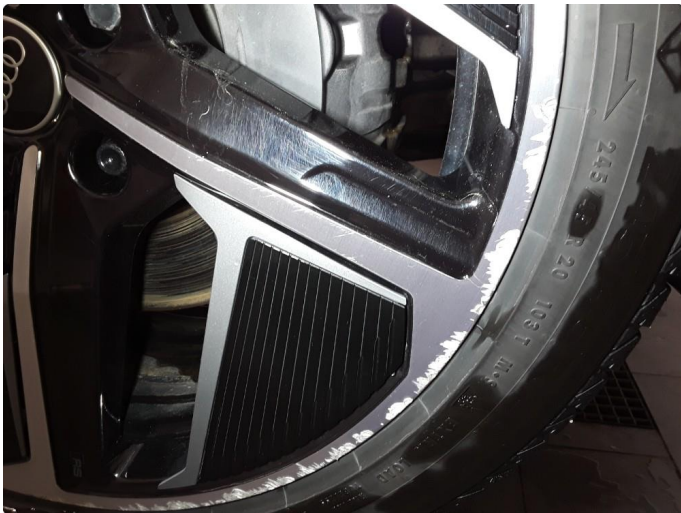
| Punkt | Beskrivelse | Plassering |
|---|---|---|
| 1.1 Dekk/Felger | Kantskade på en vinterfelg. | høyre foran |

1.1 Kantskade på en vinterfelg.
