VOLVO XC60 4X4

TESTDATO: 08.07.2025

NBF Tilstandsrapport er utarbeidet av Norges Bilbransjeforbund og Forbrukerrådet.

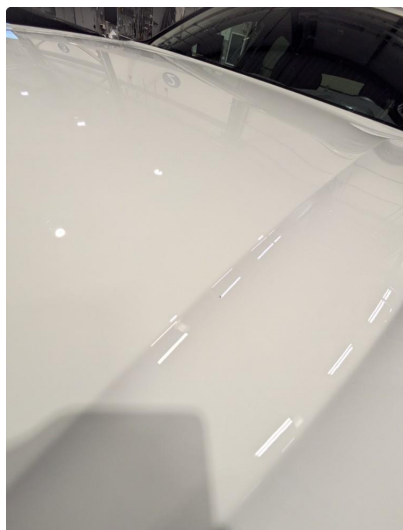
| Punkt | Beskrivelse | Plassering |
|---|---|---|
| 1.1 Panser | Noen steinsprang | foran |

1.1 Noen steinsprang

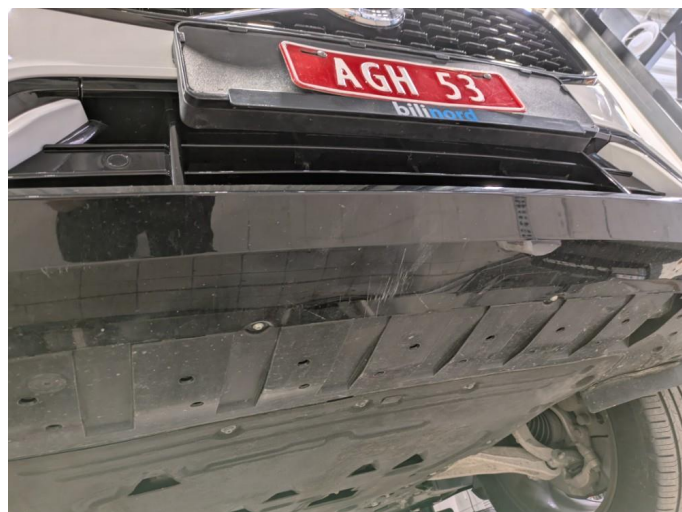
| Punkt | Beskrivelse | Plassering |
|---|---|---|
| 1.2 Støtfanger | skrubbskader underkant | foran |

1.2 Skrubbskader underkant

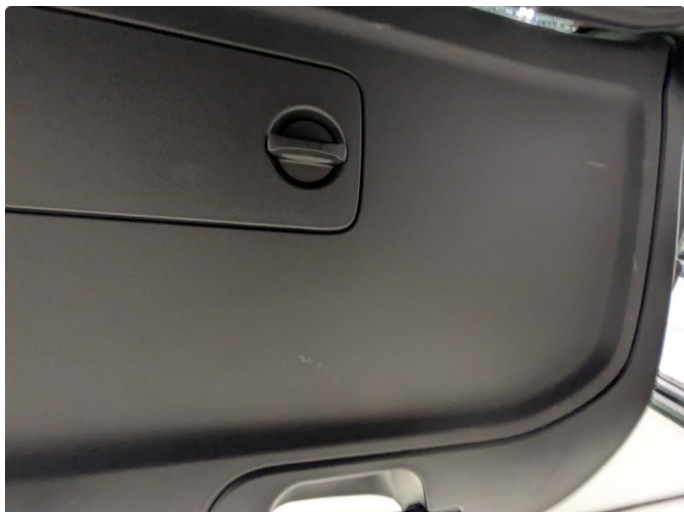
| Punkt | Beskrivelse | Plassering |
|---|---|---|
| 2.1 Dørtrekk | Lite hakk i dørtrekk, underkant. | bak - venstre bak |

2.1 Lite hakk i dørtrekk, underkant.

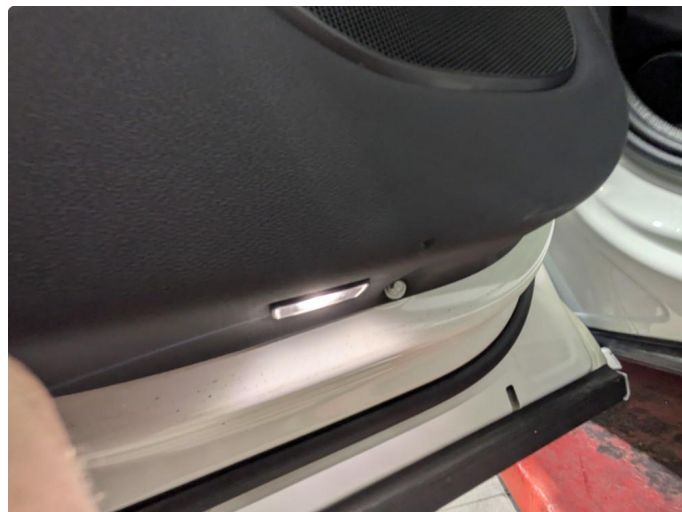
2.1 Lite hakk i dørtrekk, underkant.

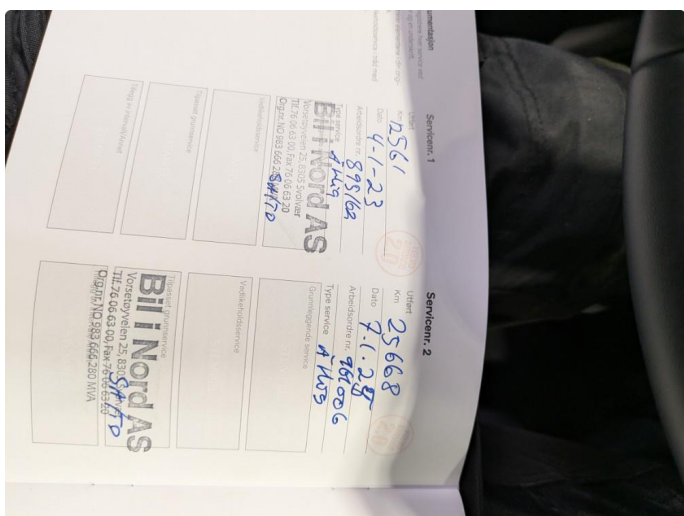
| Punkt | Beskrivelse | Plassering |
|---|---|---|
| 3.1 Opplysninger | dokumentert service, se bilde | alle |

3.1 Dokumentert service, se bilde
