NAF Bruktbiltest

Testdato
04.02.2025

Bilmerke	Volvo	Motorstørrelse	2400 cm ³
Modell	XC70	Motoreffekt	136 kW
Type	B	Aksler i drift	2
Registreringsnr.	SU65049	Drivstofftype	Diesel
Understellsnr.	YV1BZ714691053009	Kjøretøygruppe	101
Km.stand.	380042	Bruktimportert	Nei
Farge	Svart	Registreringsår	2008
Karosseritype	Stasjonsvogn	Registrert første gang	21.07.2008
		Frist for neste EU kontroll	06.02.2026

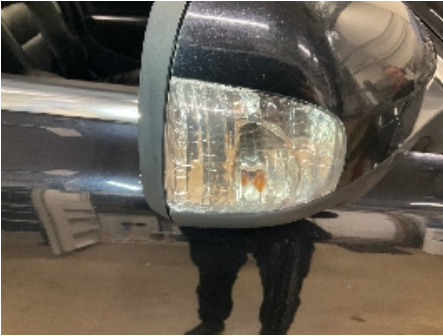
1. Lys

17.12	Lys	Krakelert lykteglass	Høyre sideblinklys
17.13		Matte/slitte glass:	Høyre nærlys
17.15		Vann / kondens i lykt:	Høyre nærlys
17.16		Skadet lykt:	Venstre baklys

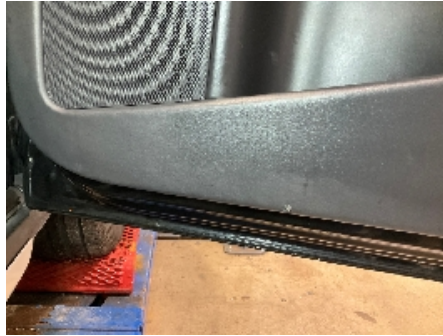
2. Dørtrekk

88.11		* Høyre skvettlapp bak - mangler/skadet.	
96.1	Dørtrekk	Hull/rift/flenge i dørtrekk:	Høyre bakdør, Venstre bakdør, Bakluke/-dør, Høyre fordør, Venstre fordør

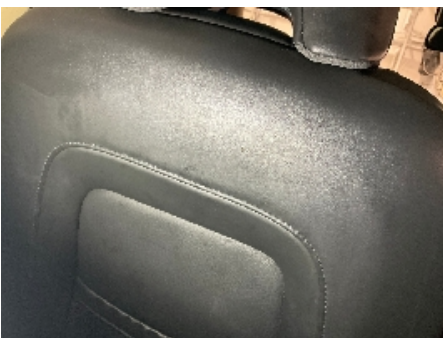
4. Seter

98.2	Seter	Misfarget/skittent:	Venstre bak, Høyre bak, Midten bak
98.3		Hull/rift gjennom setetrekk:	Venstre foran

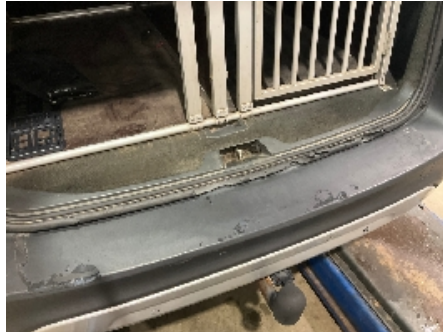
8. Døråpning

Ref.Id	Opplysning	Resultat	Beskrivelse
86.16	Lakk / karosseri utvendig	Lakkriper:	Tak
86.17		Diverse småbulker/lakkriper	
86.18		Småbulker:	Høyre bakdør
86.19		Bulk(er)	Støtfanger foran, Panser, Venstre bakskjerm, Venstre bakdør
86.20		Steinsprut:	Hele karosseriet
86.24		Rustangrep:	Venstre fordør, Venstre bakdør, Høyre fordør, Høyre bakdør
87.11	Utvendig speil	Ripe i speilhus:	Venstre, Høyre
88.12	Underside	Rustangrep i vognbunn / understell	Venstre side midten, Høyre side midten, Venstre foran, Venstre bak, Høyre bak, Høyre foran
97.5	Døråpning	Sår eller skade:	Høyre bakdør, Venstre bakdør, Høyre fordør

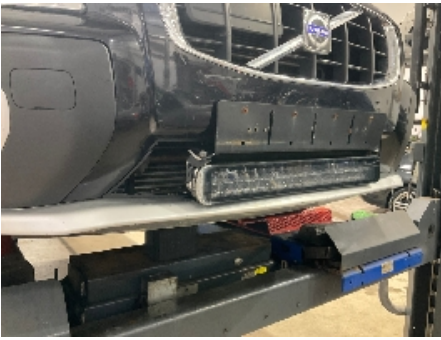
13. Lakk / karosseri utvendig

84.3	Lås	Feilfunksjon på elektrisk baklukeåpner	
86.2	Lakk / karosseri utvendig	Lakkriper:	Bakluke, Venstre fordør, Støtfanger foran
86.3		Skadet:	Støtfanger foran

86.8		Rustangrep:	Tak, Venstre baksjerm
86.11		Steinsprut/lakksår	Venstre baksjerm, Høyre bakdør, Venstre bakdør, Høyre fordør, Støtfanger foran, Venstre fordør

86.12		Mangelfull kvalitet på replakkering:	Høyre fordør, Venstre fordør
86.15		* Limrester rundt utvendig karosseri etter dekor.	
88.1	Underside	Skadet/løs innersjerm:	Høyre foran

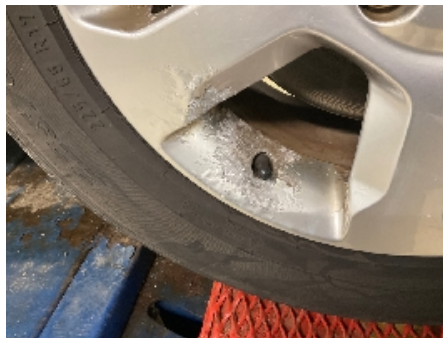
20. Felg

58.5	Tilstand 12 volt batteri	Bør lade batteri	
66.7	Felg	Vesentlig oksidering/rust	Høyre foran, Høyre bak
67.17	Ekstra hjulsett	Ekstra hjulsett mangler
