NAF Bruktbiltest

Testdato
01.04.2025

| Bilmerke | Mitsubishi | Motorstørrelse | 2360 cm ³ |
| Modell | Outlander | Motoreffekt | 99 kW |

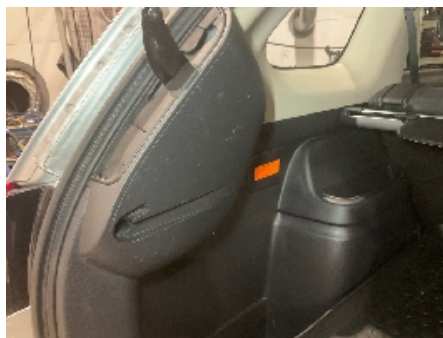
5. Laste-/bagasjerom

| Ref.id | Repareres | Resultat | Beskrivelse |
|---|---|--|--|
| 102.2 | Laste-/bagasjerom | Skader i deksler/panel/vegger/gulv | |

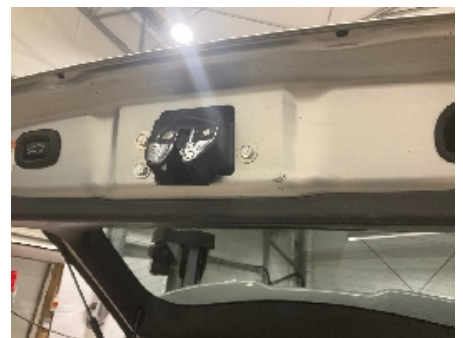
6. Lakk / karosseri utvendig

| Ref.id | Repareres | Resultat | Beskrivelse |
|---|---|--|--|
| 86.2 | Lakk / karosseri utvendig | Lakkriper: | Støtfanger foran, Støtfanger bak |
| 86.11 | | Steinsprut/lakksår | Bakluke |

| Ref.id | Opplysning | Resultat | Beskrivelse |
|---|---|---|---|
| 86.16 | Lakk / karosseri utvendig | Lakkriper: | Høyre forskjerm, Venstre fordør, Venstre bakdør, Venstre bakskjerm, Høyre bakskjerm, Venstre sidekanal, Bakluke |
| 86.24 | | Rustangrep: | Bakluke, Tak, Høyre bakskjerm |
