NAF Bruktbiltest

Testdato
25.03.2025

Bilmerke	Mitsubishi	Motorstørrelse	2360 cm ³
Modell	OUTLANDER	Motoreffekt	99 kW
Type	CW0	Aksler i drift	2
Registreringsnr.	HB83823	Drivstofftype	Bensin
Understellsnr.	JMBXDGG3WKZ003302	Kjøretøygruppe	101
Km.stand.	64446	Bruktimportert	Nei
Farge	Sølv	Registreringsår	2018
Karosseritype	Stasjonsvogn	Registrert første gang	12.10.2018
		Frist for neste EU kontroll	07.05.2026

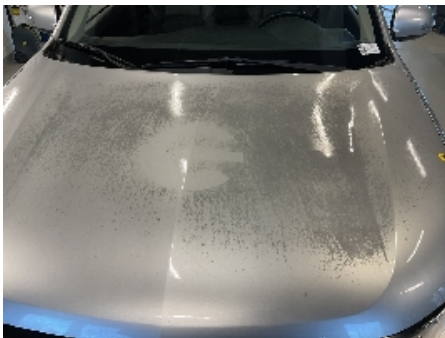
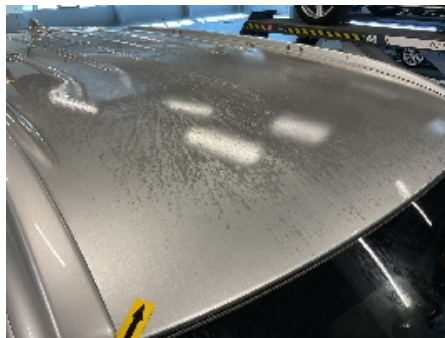
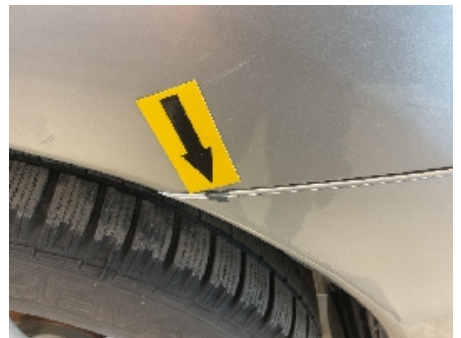
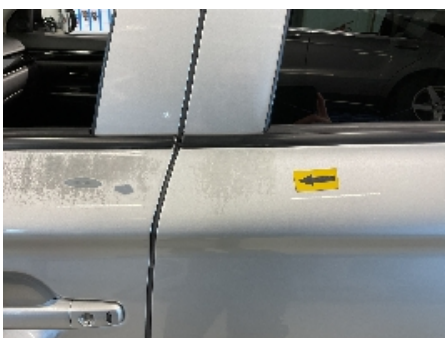
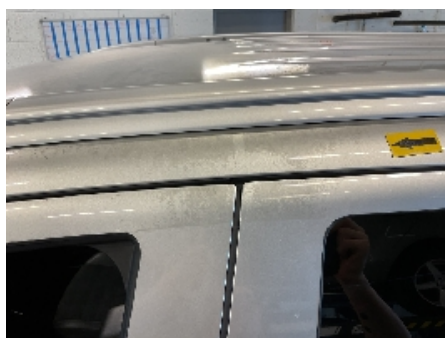
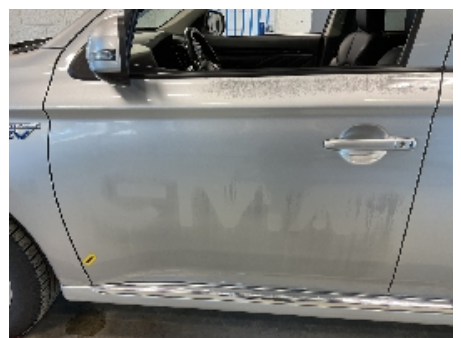
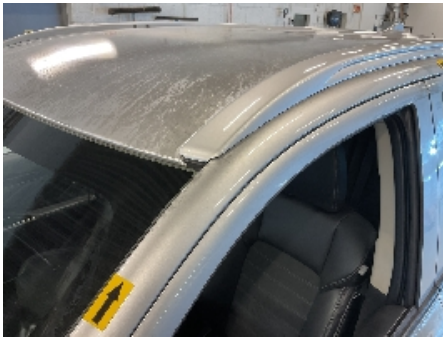
19. Lakk / karosseri utvendig

20. Lakk / karosseri utvendig

21. Lakk / karosseri utvendig

22. Lakk / karosseri utvendig

23. Lakk / karosseri utvendig

24. Lakk / karosseri utvendig

25. Lakk / karosseri utvendig

Ref.Id	Repareres	Resultat	Beskrivelse
3.5	Nøkler / Utstyr	Nøkkel/er mangler	
4.3	Service/ Dokum.	Iht. servicehefte er ikke alle servicer fulgt	Tid mellom servicer er overskredet
33.9	Eksosanlegg	Mangelfullt oppheng:	Bakre eksospotte, Midtre eksosrør
86.4	Lakk / karosseri utvendig	Skadet av forurensing/fugleskitt eller lignende:	Panser, Tak, Venstre fordør, Venstre bakdør, Venstre A-stolpe
86.13		Lakkslipp/flassing	Støtfanger bak

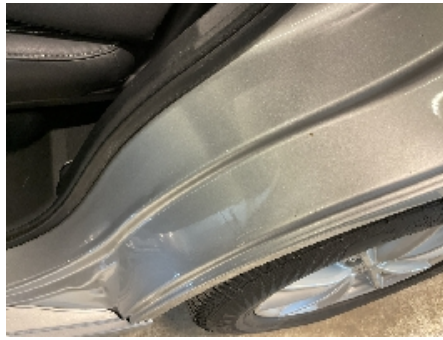
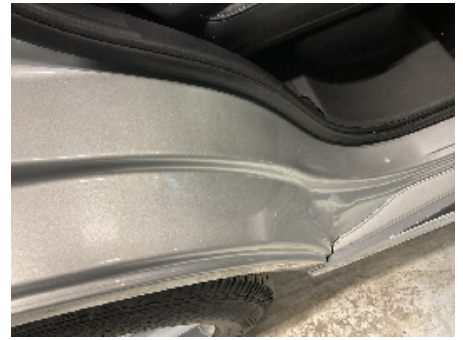
26. Døråpning

27. Døråpning

Ref.Id	Opplysning	Resultat	Beskrivelse
6.15	Bremseskiver	Bremseskivetykkelse er fortsatt innenfor fabrikantens toleranser, men nærmer seg minimums tykkelse	Venstre foran, Høyre foran
6.16		Overflaterust eller mindre enn 25% av overflaten rustet	Begge sider foran
23.4	Full systemskann	Det finnes feilkoder, se rapport	
23.6		Etter avtale med kunde er feilkode/r slettet, feilsøking må påregnes dersom feilkode dukker opp igjen	
81.10	Frontrute	Slitt frontrute	
86.17	Lakk / karosseri utvendig	Diverse småbulker/lakkriper	
97.5	Døråpning	Sår eller skade:	Høyre bakdør, Venstre bakdør

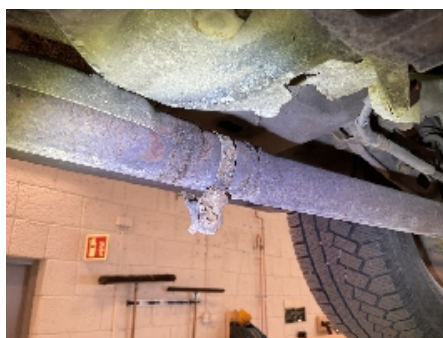
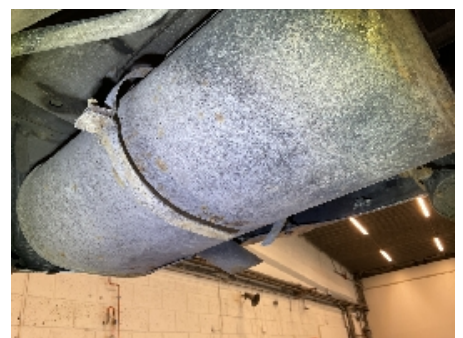
35. Eksosanlegg

36. Eksosanlegg
