NAF Tilstandssjekk

Testdato
04.03.2025

Bilmerke	Tesla	Motorstørrelse	cm ³
Modell	Model 3	Motoreffekt	158 kW
Type	003	Aksler i drift	2
Registreringsnr.	ED13236	Drivstofftype	Elektrisk
Understellsnr.	LRW3E7EK2MC318592	Kjøretøygruppe	101
Km.stand.	73564	Bruktimportert	Nei
Farge	Hvit	Registreringsår	2021
Karosseritype	Sedan	Registrert første gang	16.09.2021
		Frist for neste EU kontroll	15.09.2025

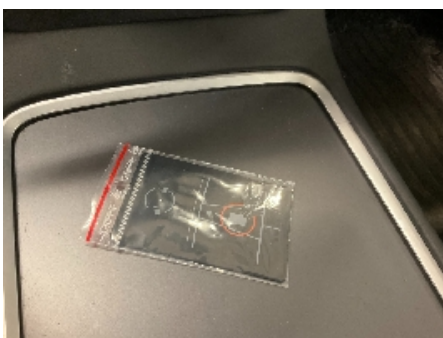
22. Nøkler / Utstyr

Ref.Id	Repareres	Resultat	Beskrivelse
3.5	Nøkler / Utstyr	Nøkkel/er mangler	
15.2	Varsellamper utvidet	Varsellampe for TPMS (Dekktrykk) lyser	
44.2	Underside	Skadet/løst plastdeksel:	Midten foran

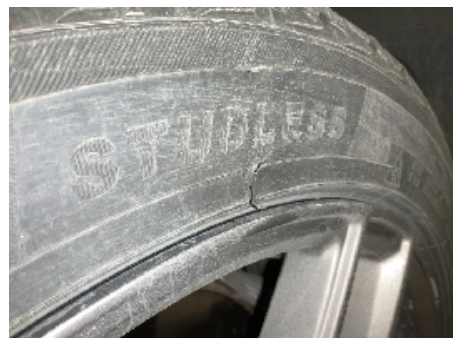
36. Dekk

Ref.Id	Opplysning	Resultat	Beskrivelse
11.29	Lys	Krakelert lykteglass	Venstre baklys, Høyre baklys
16.5	Feilkodeutlesing	Ikke avlest grunnet kommunikasjonsproblemer med styresystemer	
30.24	Dekk	* Liten skade i sidevegg venstre foran.	
45.9	Frontrute	Noe steinsprut
