# NAF Bruktbiltest

**Testdato**  
26.06.2025

| <b>Bilmerke</b> | Volvo | <b>Motorstørrelse</b> | 1969 cm <sup>3</sup> |
| <b>Modell</b> | XC40 | <b>Motoreffekt</b> | 110 kW |

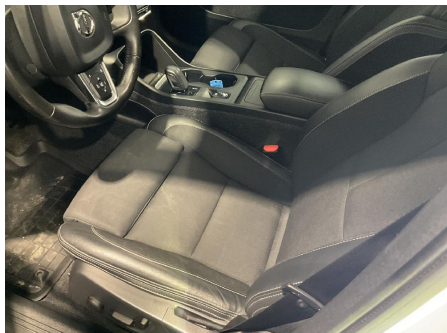
**1. Seter**

| Ref.Id | Repareres | Resultat | Beskrivelse |
|---|---|---|---|
| 98.2 | Seter | Misfarget/skittent: | Venstre foran, Høyre foran |

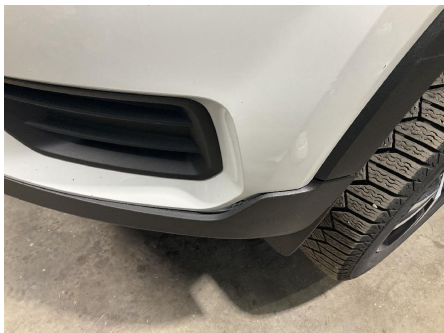
**2. Lakk / karosseri utvendig**

| Ref.Id | Repareres | Resultat | Beskrivelse |
|---|---|---|---|
| 86.6 | Lakk / karosseri utvendig | Pyntelist løs, skadet eller mangler: | Støtfanger foran |
| 86.12 | | Steinsprut/lakksår | Støtfanger foran |

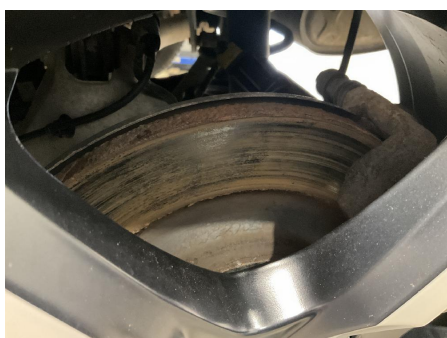
**4. Bremseskiver**

| Ref.Id | Repareres | Resultat | Beskrivelse |
|---|---|---|---|
| 6.10 | Bremseskiver | Rust på bremseskive: | Venstre foran, Høyre foran |

| Ref.Id | Opplysning | Resultat | Beskrivelse |
|---|---|---|---|
| 6.17 | Bremseskiver | Overflaterust eller mindre enn 50% av overflaten rustet | Begge sider bak |
