# NAF Bruktbiltest

**Testdato**  
03.08.2025

| <b>Bilmerke</b> | Tesla | <b>Motorstørrelse</b> | cm <sup>3</sup> |
| <b>Modell</b> | Model 3 | <b>Motoreffekt</b> | 158 kW |

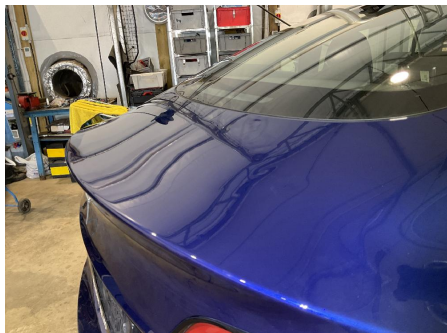
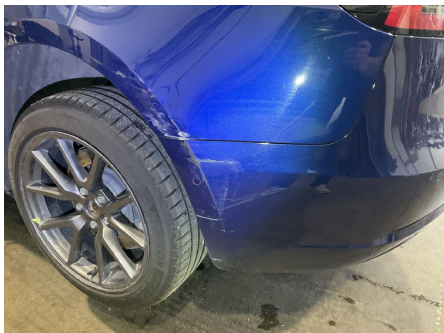
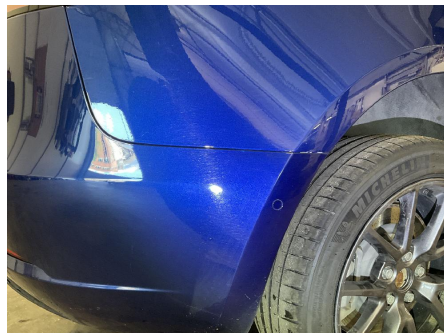
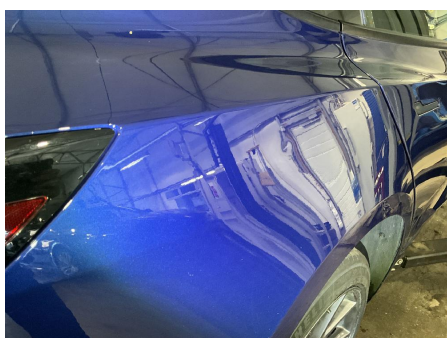
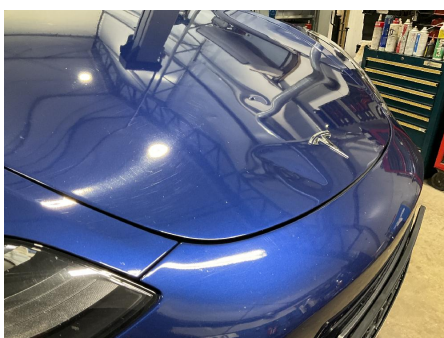
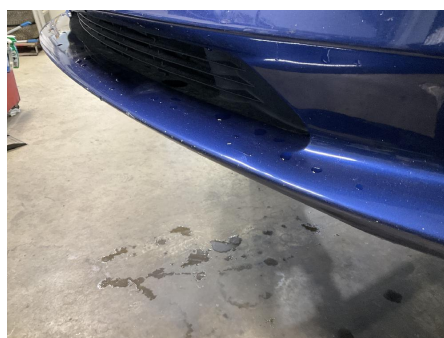
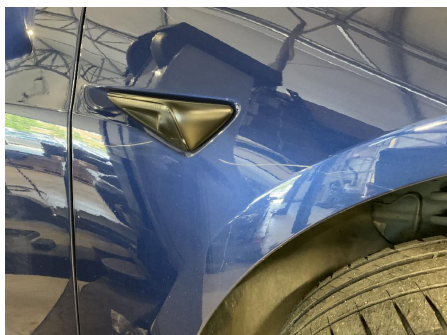
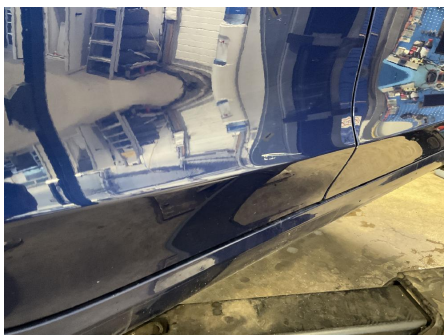
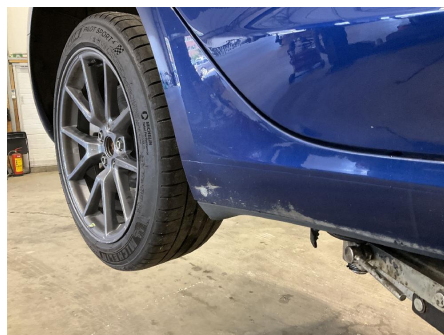
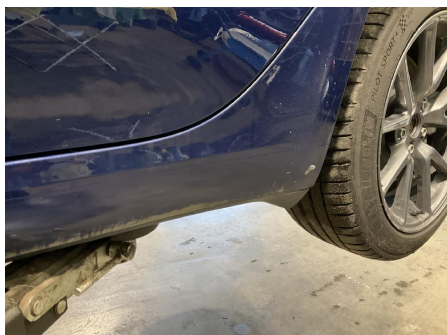
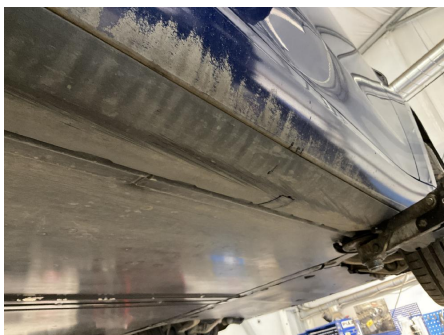
| Ref.Id | Repareres | Resultat | Beskrivelse |
|---|---|---|---|
| 86.1 | Lakk / karosseri utvendig | Bulk (er): | Kanal venstre side, Kanal høyre side, Panser, Bakluke, Høyre bakdør, Høyre bakskjerm |
| 86.3 | | Lakkriper: | Støtfanger foran, Høyre bakdør, Høyre sidekanal |
| 86.4 | | Skadet: | Høyre forskjerm |
| 86.12 | | Steinsprut/lakksår | Venstre forskjerm, Høyre forskjerm, Panser, Bakluke, Venstre bakskjerm, Høyre bakskjerm, Støtfanger bak, Venstre sidekanal, Støtfanger foran, Høyre sidekanal |

| Ref.Id | Opplysning | Resultat | Beskrivelse |
|---|---|---|---|
| 86.18 | Lakk / karosseri utvendig | Diverse småbulker/lakkriper | |
| 86.20 | | Bulk(er) | Støtfanger foran |
| 86.21 | | Steinsprut: | Tak |
| 86.31 | | Bilen har noe penselflekking av steinsprut/riper i lakk | |
| 86.34 | | Bilen er delvis omlakkert: | |
