NAF Tilstandssjekk

Testdato
11.03.2025

Bilmerke	Tesla	Motorstørrelse	cm ³
Modell	Model 3	Motoreffekt	158 kW
Type	003	Aksler i drift	2
Registreringsnr.	EB39669	Drivstofftype	Elektrisk
Understellsnr.	5YJ3E7EB2LF675405	Kjøretøygruppe	101
Km.stand.	94894	Bruktimportert	Nei
Farge	Svart	Registreringsår	2020
Karosseritype	Sedan	Registrert første gang	23.03.2020
		Frist for neste EU kontroll	22.03.2026

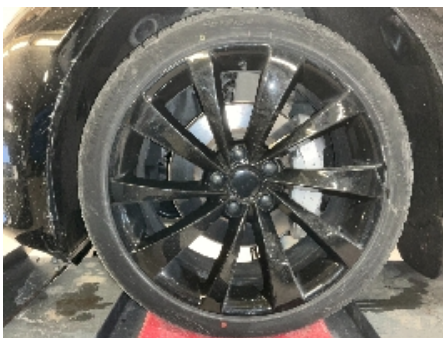
22. Felg

Ref.Id	Repareres	Resultat	Beskrivelse
1.9	Kjøreegenskaper	Vibrasjoner ved bremsing	
31.8	Felg	Vesentlig ripe / hakk inn til grunnmaterialet:	Høyre bak, Høyre foran
32.23	Ekstra hjulsett	Vesentlig ripe(r) inn til grunnmaterialet på felg:	1 felg
34.6	Ratt, rattaksel, ledd	Løs / slitt rattpolstring	
42.4	Opphengs- / bærearmer bakaksel	Slakk i innfesting:	Høyre øvre
45.2	Frontrute	En eller flere steinsprutrosetter som ikke er utbedret <ul style="list-style-type: none">Reparasjonsmetode: Skift	
45.4		Sprekk i frontrute: <ul style="list-style-type: none">Reparasjonsmetode: Skift

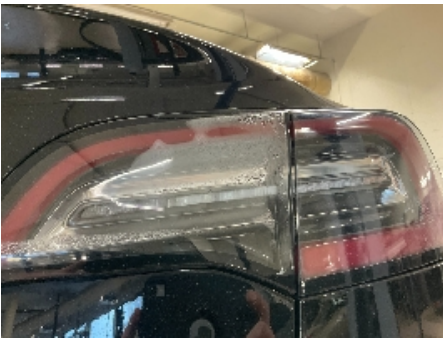
28. Lys

Ref.Id	Opplysning	Resultat	Beskrivelse
4.13	Bremsevirkning	Pulserende bremsevirkning:	
11.30	Lys	Dugg i lykt:	Høyre baklys
32.27	Ekstra hjulsett	Ripe/slitasje	1 felg
