# NAF Bruktbiltest

**Testdato**  
02.07.2025

| <b>Bilmerke</b> | GMC | <b>Motorstørrelse</b> | 5967 cm <sup>3</sup> |
| <b>Modell</b> | HUMMER H2 | <b>Motoreffekt</b> | 232 kW |

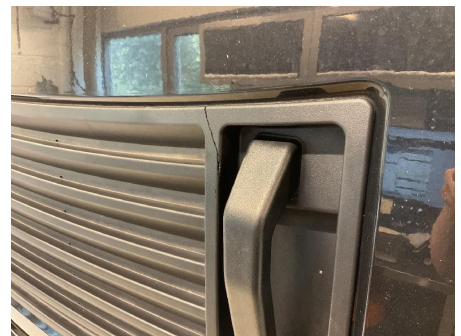
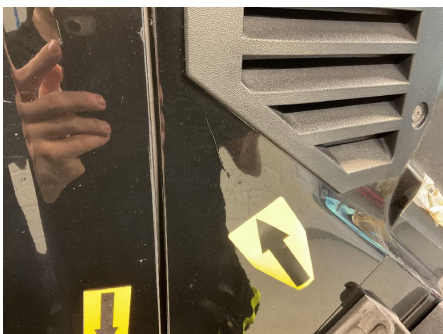
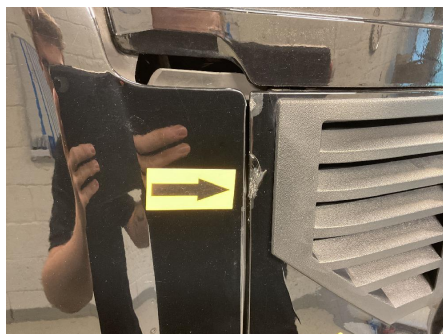
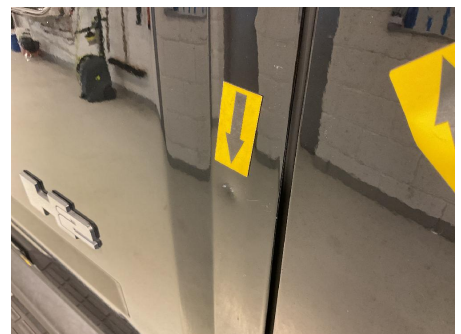
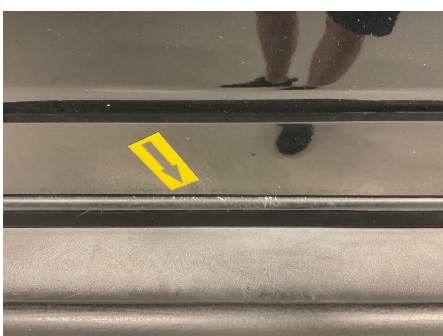
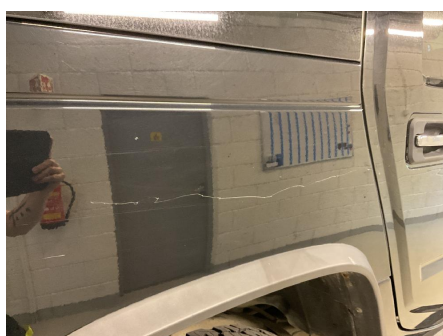
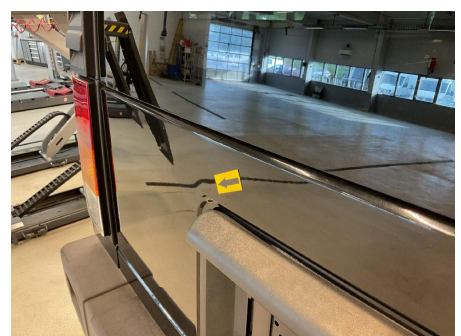
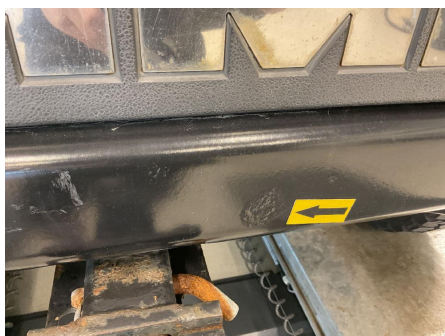
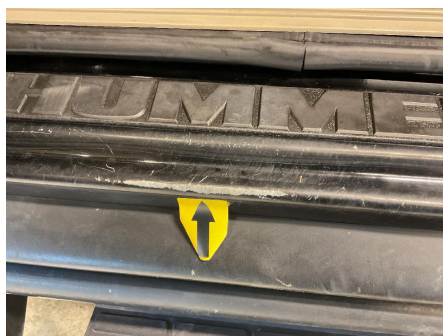
| Ref.Id | Repareres | Resultat | Beskrivelse |
|---|---|---|---|
| 86.1 | Lakk / karosseri utvendig | Bulk (er): | Høyre fordør |
| 86.3 | | Lakkriper: | Venstre sidekanal, Høyre sidekanal |
| 86.4 | | Skadet: | Høyre forskjerm, Panser |

| Ref.Id | Opplysning | Resultat | Beskrivelse |
|---|---|---|---|
| 86.18 | Lakk / karosseri utvendig | Diverse småbulker/lakkriper | |
| 86.19 | | Småbulker: | Høyre bakdør |

18. Lakk / karosseri utvendig

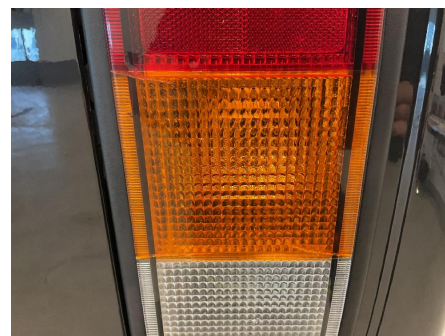
| Ref.Id | Repareres | Resultat | Beskrivelse |
|---|---|---|---|
| 17.2 | Lys | Virker ikke: | Venstre baklys, Venstre blinklys bak, Høyre skiltlys |
| 17.12 | | Kraketert lykteglass | Høyre baklys |

**27. Lys**

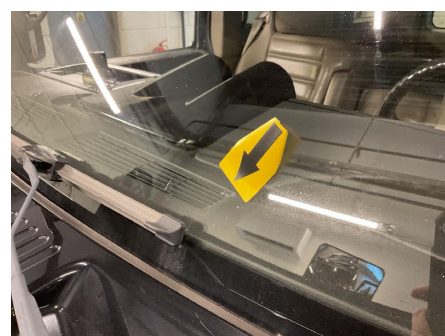
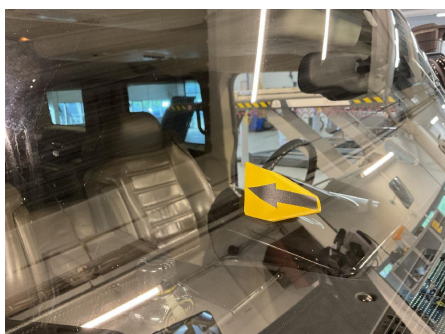
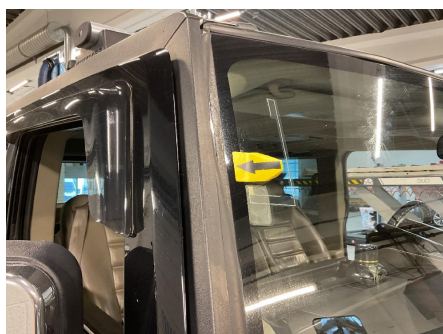
| Ref.Id | Repareres | Resultat | Beskrivelse |
|---|---|---|---|
| 81.2 | Frontrute | En eller flere steinsprutrosetter som ikke er utbedret<br>• Reparasjonsmetode: Reparasjon | |

**30. Frontrute**

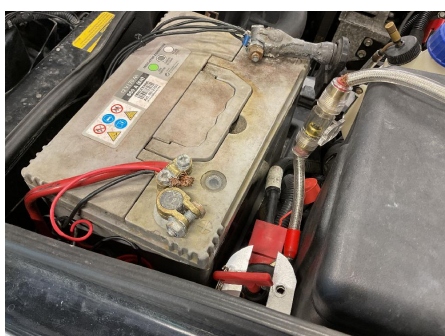
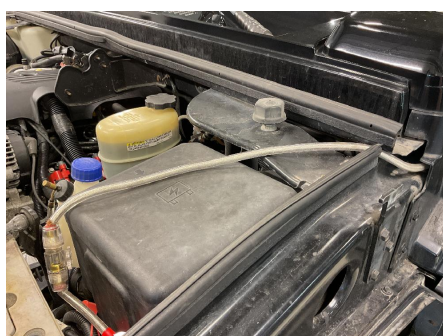
| Ref.Id | Opplysning | Resultat | Beskrivelse |
|---|---|---|---|
| 57.6 | Batteri ytre tilstand | * Ekstra ledning er montert på batteriet.<br>Ukjent funksjon | |

**34. Batteri ytre tilstand**

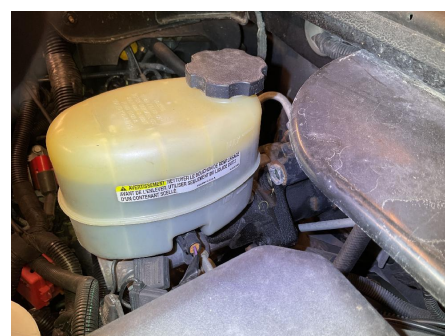
| Ref.Id | Opplysning | Resultat | Beskrivelse |
|---|---|---|---|
| 10.4 | Bremsevæskenivå | * Noe svetting fra bremsevæske beholder | |

**36. Bremsevæsketilstand**

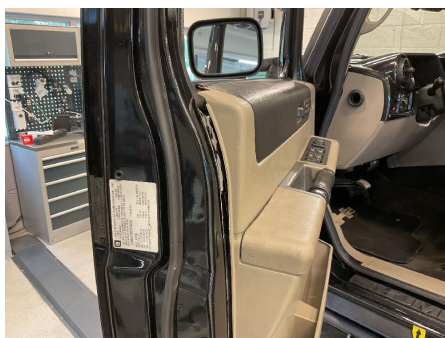
| Ref.Id | Repareres | Resultat | Beskrivelse |
|---|---|---|---|
| 96.2 | Dørtrekk | Løst dørtrekk | Venstre fordør |

**37. Dørtrekk**

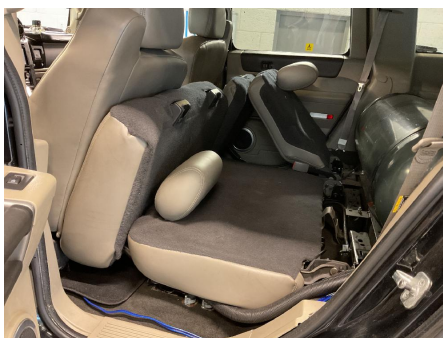
| Ref.Id | Opplysning | Resultat | Beskrivelse |
|---|---|---|---|
| 98.9 | Seter | * Bakseter er ikke inspisert | |

**38. Seter**

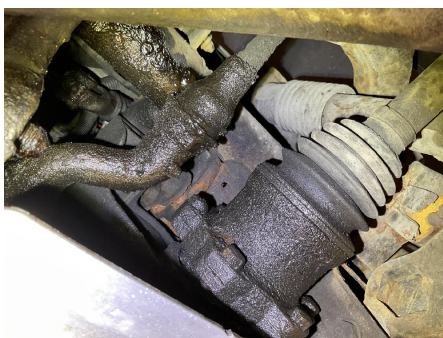
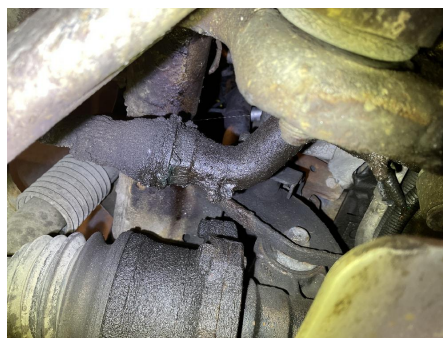
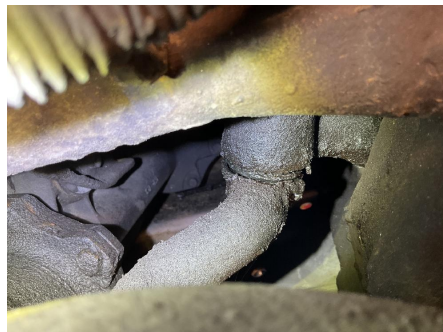
| Ref.Id | Opplysning | Resultat | Beskrivelse |
|---|---|---|---|
| 72.12 | Styresnekke, tannstang | * Mye fett rundt mansjett begge sider. Videre feil søk anbefales | |

**47. Styresnekke, tannstang**

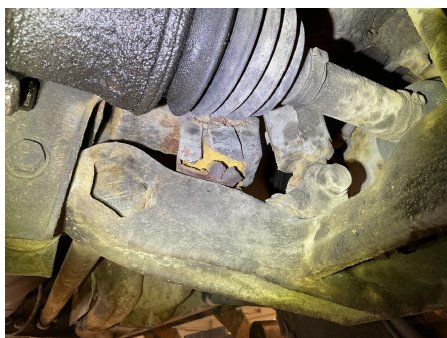
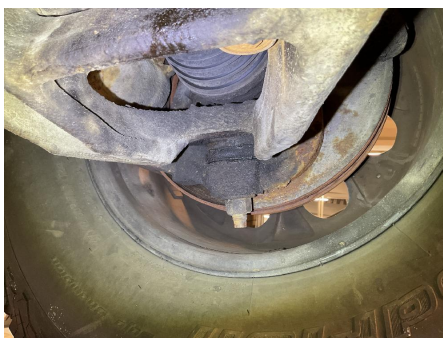
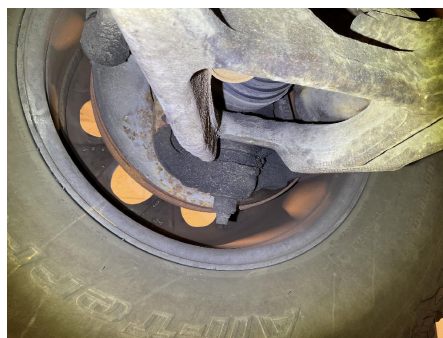
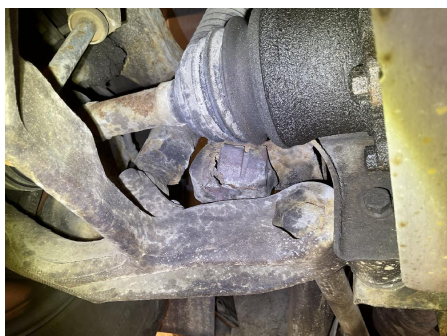
| Ref.Id | Repareres | Resultat | Beskrivelse |
|---|---|---|---|
| 78.1 | Opphengs- / bærearmer foraksel | Slakk i opphengskule: | Venstre nedre, Høyre nedre |
| 78.7 | | * Skadet støt pute, begge sider | |

**49. Opphengs- / bærearmer  
foraksel**

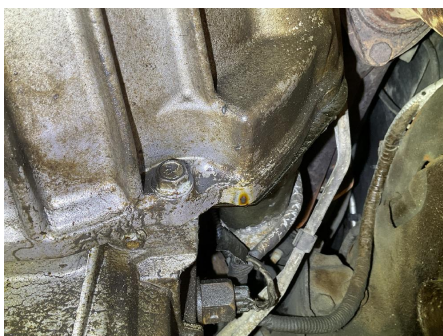
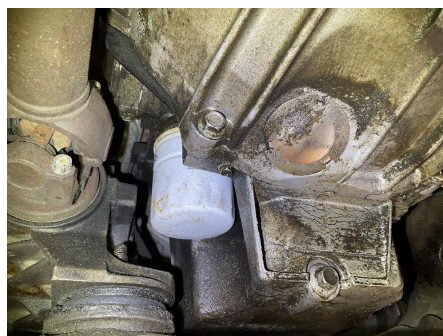
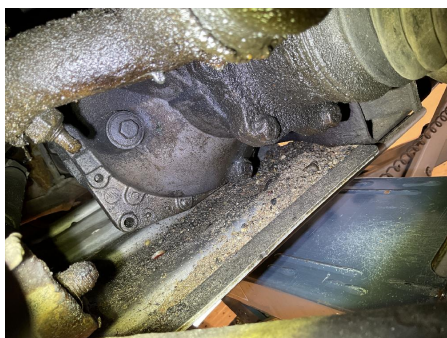
| Ref.Id | Repareres | Resultat | Beskrivelse |
|---|---|---|---|
| 40.5 | Girkasse (automatisk) | Oljelekkasje | |

**53. Girkasse (automatisk)**

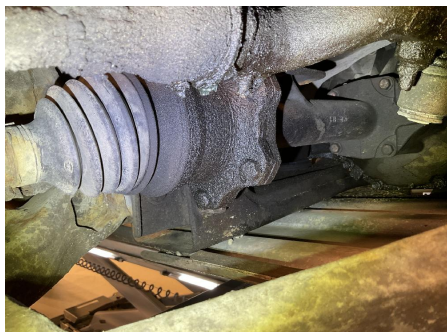
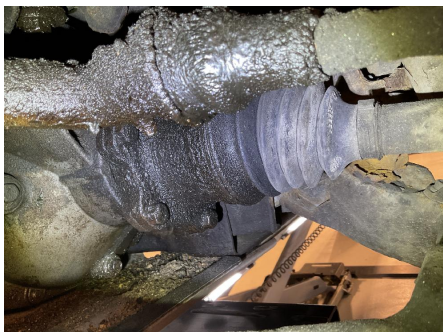
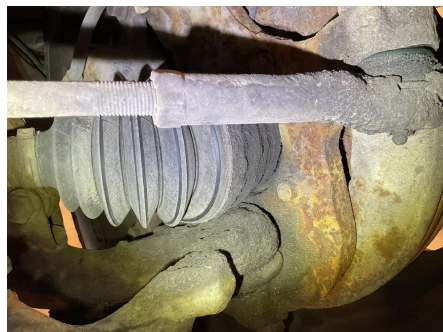
| Ref.Id | Opplysning | Resultat | Beskrivelse |
|---|---|---|---|
| 42.10 | Drivaksler | * Fett rundt drivaksel. Videre feil søk anbefales | |

**58. Drivaksler**
