Verditakst

Næringsbygg

Østre Gjesåsveg 503, 2280 GJESÅSEN

gnr. 50, bnr. 14

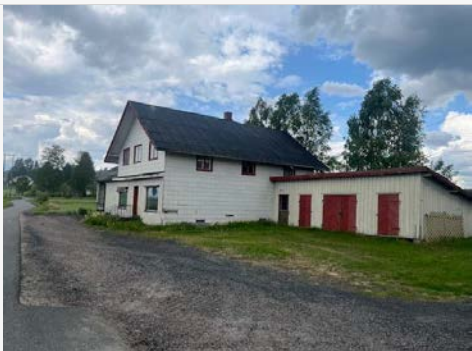
Næringsbygg

Bygget har kraftig etterslep på vedlikehold og flere skader.

Av det som er synlig så er bygget fundamentert med gråsteinsmurer. Det er en liten kjeller under en del av bygget, under øvrige arealer legges det til grunn at det er kryperom. Takoverbygget lasterampe er punktfundamentert. Vegger av reisverk/bindingsverk, gulvkonstruksjoner av tre og takkonstruksjon av sperrer. Det er ukjent med isolering av konstruksjonene. Bygget har mange steder kraftige skjevheter. Det nevnes spesielt gulv i lagerdel som har kraftig nedheng og gulvkonstruksjon over lager i 1. etasje. Det er flere steder satt inn enkle bæringer i konstruksjoner. Ut fra skjevheter på gulv så må det forventes at det stedvis finnes underliggende skader. Deler av bærevegg i 2. etasje er fjernet.

Det er synlig råteskade i bjelkelag over kjeller. Kryperom er en risikokonstruksjon som ofte kan føre til sopp- og råteskader.

Det er skader på grunnmurer i kjeller, det er oppsprekninger og murer heller flere steder kraftig innover.

Flere utvendige bygningsdeler har passert forventet brukstid og det er flere skader på fasadekledning av eternitplater. Eternit inneholder asbest og krever spesialbehandling ved håndtering.

Kjeller og kryperom er ikke helhetlig befart, disse områdene bør undersøkes av potensiell kjøper før budgivning.

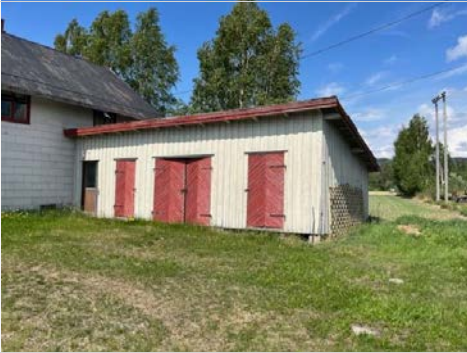
Uthus

Kraftig etterslep på vedlikehold.

Bygget er punktfundamentert. Gulvkonstruksjoner av tre, vegger av reisverk/bindingsverk og takkonstruksjon av sperrer. Fasader er kledd med trekledning og tak er teknet med takplater av metall. Dører av tre. Innvendig er det to rom med kledde overflater og to rom med åpne konstruksjoner og grusbakke. Bygget har etterslep på vedlikehold, skader og skjevheter.
