NAF Verdivurdering

Bilmerke	Mercedes-Benz	Motorstørrelse	2987 cm ³
Modell	E 350 CDI 4MATIC	Motoreffekt	170 kW
Type	212	Aksler i drift	2
Registreringsnr.	LJ36906	Drivstofftype	Diesel
Understellsnr.	WDD2120891A131961	Kjøretøygruppe	101
Km.stand.	288311	Bruktimportert	Nei
Farge	Sølv	Registreringsår	2009
Karosseritype	Sedan	Registrert første gang	23.11.2009
		Frist for neste EU kontroll	20.07.2025

Testresultater

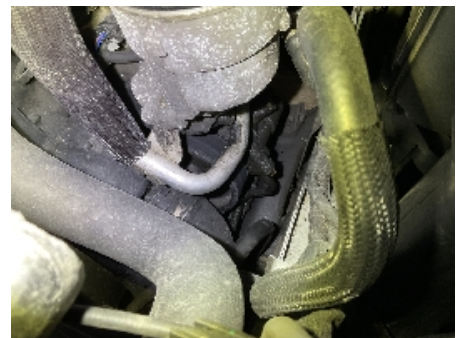
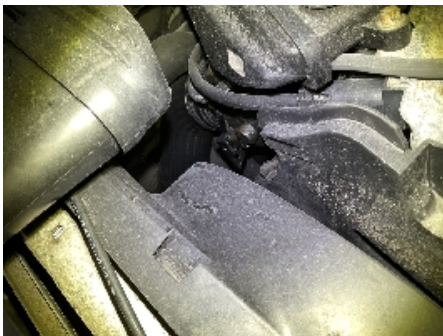
18. Utvendig tilstand motor

23.1	Utvendig tilstand motor	Oljekkasje på motor - rengjør før nærmere kontroll	
51.17	Ekstra hjulsett	Ekstra hjulsett mangler	
70.1	Karosseri generelt	Oppstartskostnader for lakkering

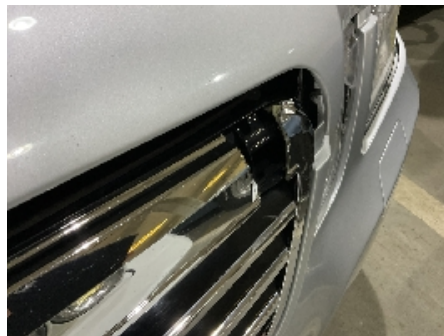
20. Grill

94.8	Høyre bakskjerm	Lakklåser med hull/sprekk	Flekkklakkere
96.6	Høyre utvendig synlig A-stolpe/takvange	Lakkrust	
96.13		* Skadet pyntelist	
99.6	Grill	Sprukket/skadet plastdel	Skifte ulakkert del

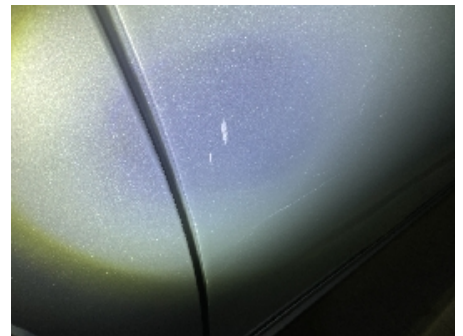
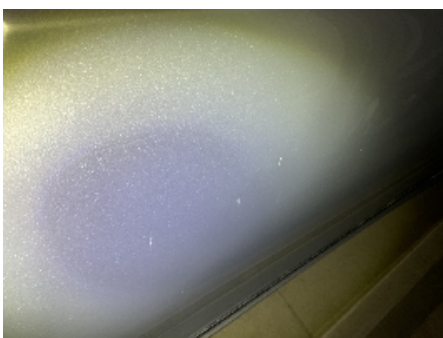
21. Høyre fordør

91.5	Høyre fordør	Ripe ned til grunnmaterialet	Flekkklakkere
92.11	Høyre speil	* Innfelling funker ikke	
93.9	Høyre bakdør	Steinsprut ned til grunnmaterialet

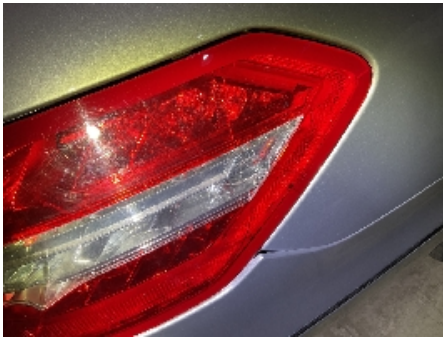
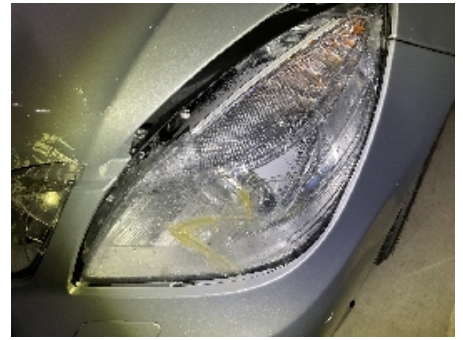
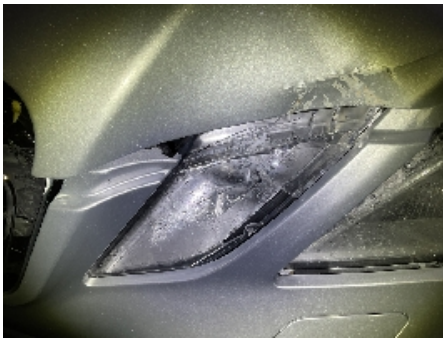
25. Lys

4.5	Nøkler / Utstyr	Nøkkel/er mangler	
13.11	Lys	Skadet lykteglass:	Venstre nærlys, Venstre fjernlys
13.12		Krakerert lykteglass	Høyre baklys
17.17	Varsellamper	* Varsellampe for luftfjæring lyser Varsellampe for blind sone varsling lyser

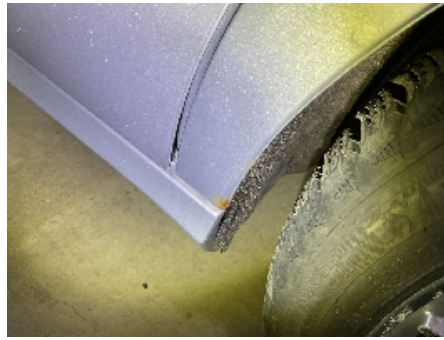
26. Venstre bakskjerm

70.3		Mindre lakkskader, utbedres med penselflekking	
78.1	Interiør generelt	Forurensing og/eller ubehagelig lukt	
85.6	Venstre bakskjerm	Lakkrust	Flekkklakkere

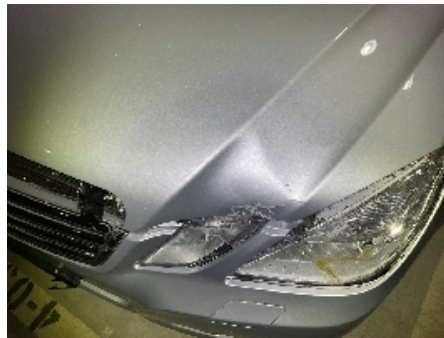
29. Panser

100.1	Panser	Bulk(er) med lakkskade	Rette og flekkklakkere
107.1	Udefinerbare feil	Feil og mangler hvor omfang av rep. er ukjent Motor starter men kan ikke kjøres grunnet ukjent årsak/tilstand. Deler av motor ligger i bagasjen ukjent tilstand på deler og monteringsmuligheter. Ekstra kostnader kan forekomme grunnet ukjente skader og feil
