VOLKSWAGEN TIGUAN 200 HK AUTOMAT 4X4

TESTDATO: 25.08.2025

NBF Tilstandsrapport er utarbeidet av Norges Bilbransjeforbund og Forbrukerrådet.

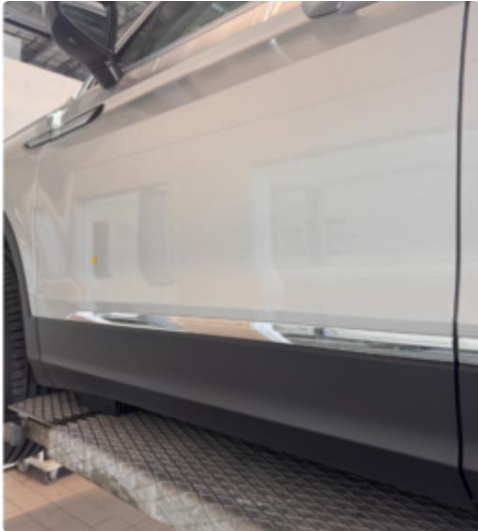
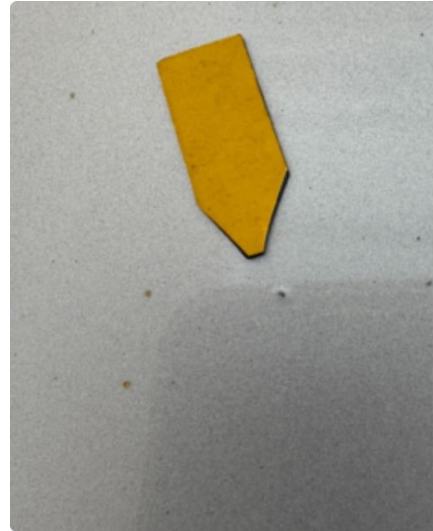
| Punkt | Beskrivelse | Plassering |
|---|---|---|
| 1.2 Dører | Liten steinsprut med korrosjon venstre fordør. | |

1.2 Liten steinsprut med korrosjon venstre fordør.

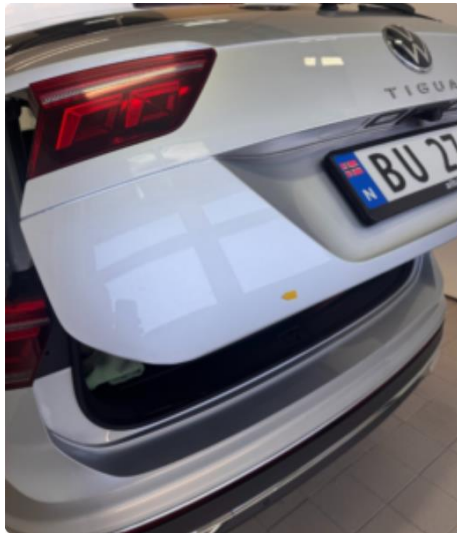
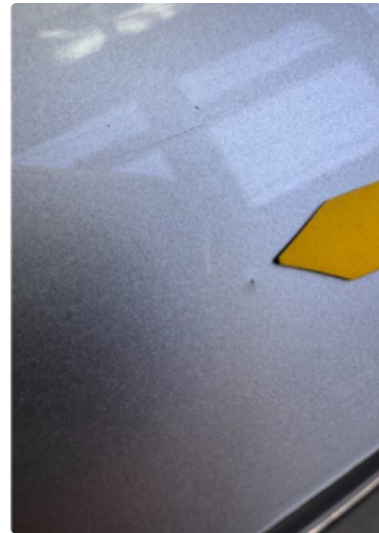
| Punkt | Beskrivelse | Plassering |
|---|---|---|
| 1.3 Bakluke | Liten steinsprut med korrosjon bakluke. | |

1.3 Liten steinsprut med korrosjon bakluke.

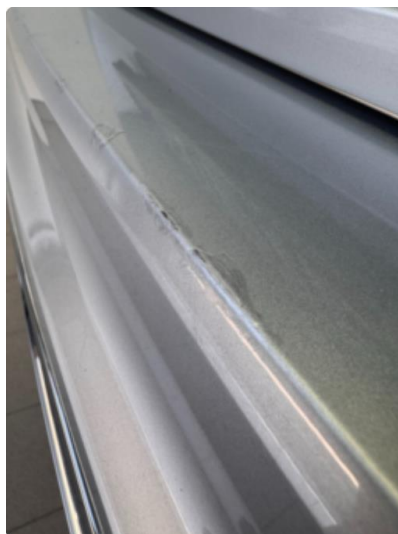
| Punkt | Beskrivelse | Plassering |
|---|---|---|
| 1.4 Støtfanger | Noen sår og riper støtfanger bak. | |

1.4 Noen sår og riper støtfanger bak.
