VOLVO XC60 4X4
TESTDATO: 13.03.2025
KODE: 1664806

YF16065	91 227 KM	25.09.2019 Førstegang registrert	Bensin/ Batteri
----------------	------------------	--	----------------------------

NBF Tilstandsrapport er utarbeidet av Norges Bilbransjeforbund og Forbrukerrådet.

OPPSUMMERT STATUS PÅ KJØRETØY

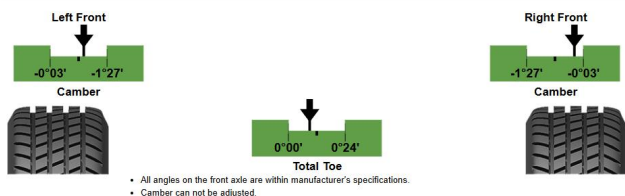
- All angles on the front axle are within manufacturer's specifications.
- Camber can not be adjusted.

Punkt	Beskrivelse	Plassering
1. EKSTERIØR		
1.1	Dekk/Felger	Byttet til nye dekk
1.2	Dekk/Felger	Byttet til nye dekk
2. HJULOPPHENG/STYRING		
2.1	Forstilling	4-hjulsmåling/utført

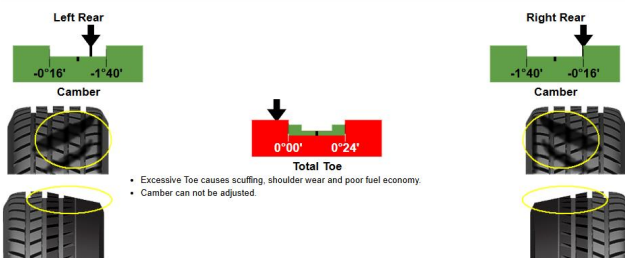
- Excessive Toe causes scuffing, shoulder wear and poor fuel economy.
- Camber can not be adjusted.
