# NAF Bruktbiltest

**Testdato**  
29.04.2025

<b>Bilmerke</b>	Porsche	<b>Motorstørrelse</b>	2967 cm <sup>3</sup>
<b>Modell</b>	CAYENNE DIESEL	<b>Motoreffekt</b>	176 kW
<b>Type</b>	92A	<b>Aksler i drift</b>	2
<b>Registreringsnr.</b>	BS78127	<b>Drivstofftype</b>	Diesel
<b>Understellsnr.</b>	WP1ZZZ92ZBLA34539	<b>Kjøretøygruppe</b>	101
<b>Km.stand.</b>	211696	<b>Bruktimportert</b>	Ja
<b>Farge</b>	Svart	<b>Registreringsår</b>	2011
<b>Karosseritype</b>	Stasjonsvogn	<b>Registrert første gang</b>	24.05.2011
		<b>Frist for neste EU kontroll</b>	26.06.2025

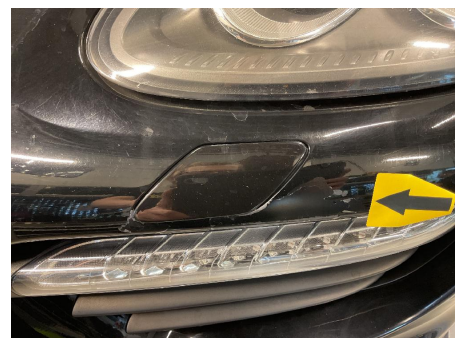
24. Lakk / karosseri utvendig

86.4	Lakk / karosseri utvendig	Skadet:	Høyre bakdør
86.7		Lakkbærer	Tak
86.8		Rust / korrosjon i innvendig kant:	Venstre bakdør
86.12		Steinsprut/lakksår	Venstre fordør, Venstre bakdør

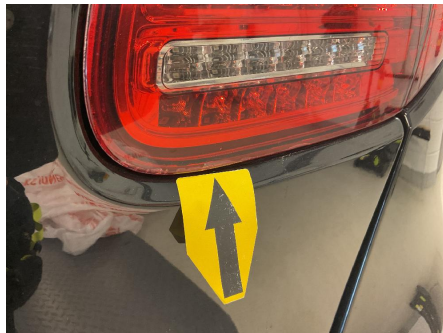
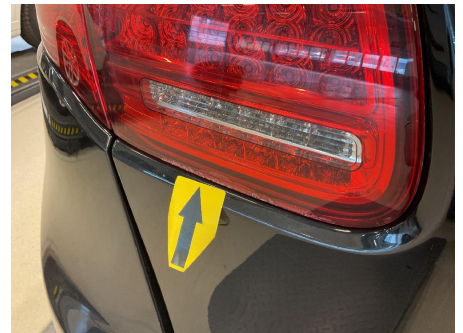
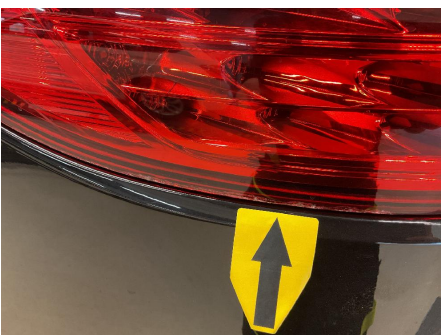
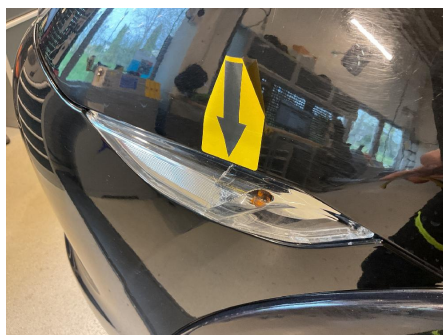
Ref.Id	Repareres	Resultat	Beskrivelse
17.12	Lys	Krakerert lykteglass	Venstre sideblinklys
28.1	Utvendig tilstand motor	Oljekkasje på motor - rengjør før nærmere kontroll

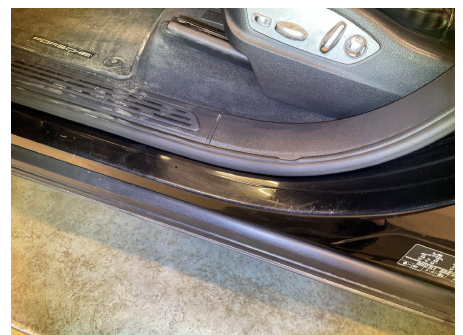
36. Døråpning

86.14		Lakkslipp/flassing	Støtfanger foran
92.1	Luftdyse kupé	Luftdyse skadet:	Midten foran
97.1	Døråpning	Sår eller skade:	Venstre fordør, Høyre bakdør
101.3	Bagasjeromstildekning	Mangler:

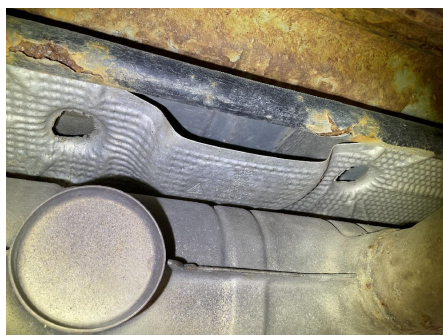
**47. Eksosanlegg**

33.6	Eksosanlegg	Løst varmedeksel:	Bakre eksospotte
51.5	Vindusvisker, spyer (foran/bak)	Spylerdyse skadet/feil innstilt:	Venstre foran, Høyre foran
65.6	Dekk	Dekk er skjevlitt:	Venstre bak, Høyre bak

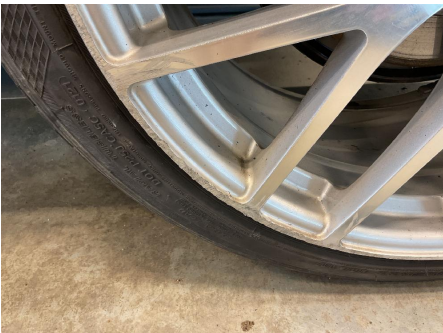
55. Felg

66.8	Felg	Vesentlig ripe / hakk inn til grunnmaterialet:	Venstre bak
69.6	Reservehjul / dekkreparasjonssett	Dekkreparasjonssett, holdbarhetsdato har utløpt
