**BMW 3-SERIE 190 HK AUTOMAT 4X4**
**TESTDATO: 23.06.2025**
**KODE: 1745001**

**FT64150**

NBF Tilstandsrapport er utarbeidet av Norges Bilbransjeforbund og Forbrukerrådet.

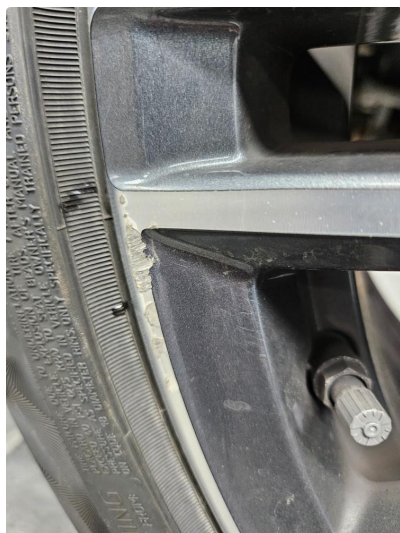
| Punkt | Beskrivelse | Plassering |
|---|---|---|
| 1.1 Dekk/Felger | liten skrubbe, h.side bak, anmerket | |

1.1 Liten skrub, h.side bak, anmerket

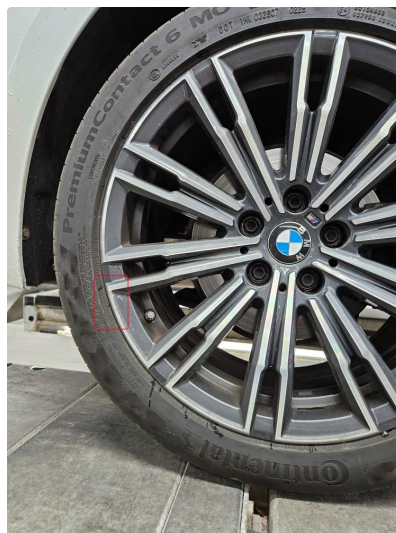
1.1 Liten skrub, h.side bak, anmerket

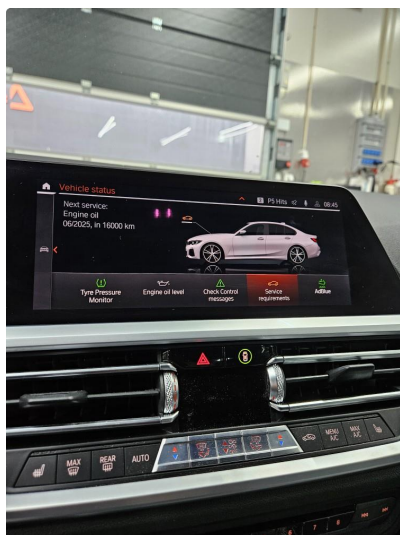
| Punkt | Beskrivelse | Plassering |
|---|---|---|
| 2.1 Service | bilens leveres med ny service utført | |

2.1 Bilen leveres med ny service utført
